# 塗装工程におけるハジキ不良撲滅

カブシキガイシャ ミュキセイサクショ  
株式会社 三幸製作所

【サークル名】 SEAR 600  
(セト・カホ 合同チーム)

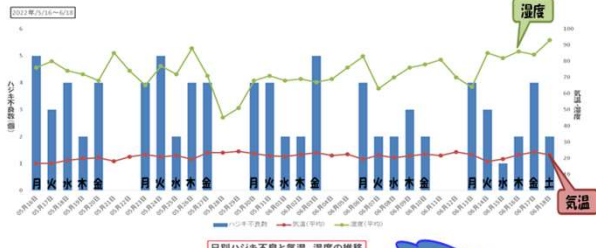
- ★発生日の特徴
- ・曜日ごとの発生数に目立った特徴などは見られない
- ・発生数に差はあるが、ほぼ毎日発生している
- ・気温・湿度との関連性(高温多湿で多発する等)はみられない!

次に気温、湿度とハジキ不良発生の関係性を調べました。塗装係では過去の不良対策の際に気温、湿度との関係性が多々あったため、今回もデータを集めました。ハジキ不良に関しては関係性は見られませんでした。

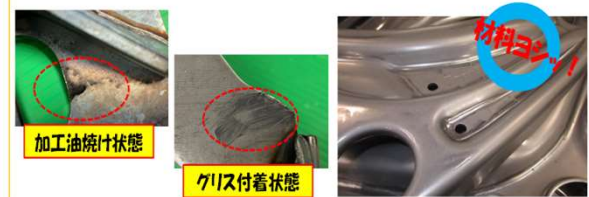
- 材料については、吊りかけ作業の際に目視確認したところ
- 加工油以外のグリスなどの付着は発見されなかった (塗装荷場で1週間観察)
- 加工油についても、焼けてしまっている等の異常は見られなかった

続いて材料の油分付着について調べていきます。塗装荷場で、吊りかけ作業の際に、1週間目視確認を行いました。材料へのグリスの付着や、加工油の焼け等、ハジキ不良につながる可能性のあるものは、発見されませんでした。

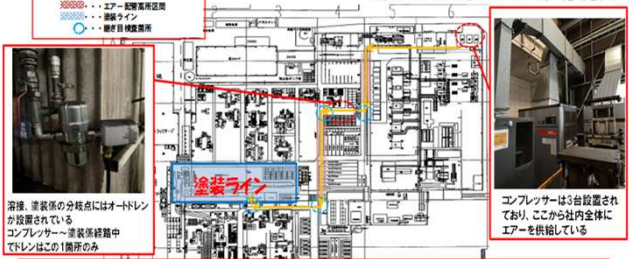
- コンプレッサー→塗装係までのエア配管長は約100mであり、その間油分、水分を排出するドレンは1箇所のみ、フィルターに関しては設置無し
- 継ぎ目は多数存在しているが、屈折部分(○)にてふき取り調査を行ったところ、油分(汚れ)が検出された、エア内に侵入している可能性がある

まずはエア経路とドレン、フィルターの設定状況、つなぎ目からの油分流入を調査します。コンプレッサーから塗装エアシャワーまでの経路長は約100メートルあり、その間ドレンは1箇所のみ、フィルターに関しては設置無しという状況でした。また、配管のつなぎ目は無数に存在していますが、屈折部分にてふき取り調査を行ったところ、油分が検出されました。他の侵入経路が無いことから、エアホースや配管つなぎ目部分から侵入した油分が、エア内部にたまっている可能性があります。

★対策内容  
 ●フィルター型式をドレンに設置した  
 ●場所はエアシャワー直前のホース部分に設置することで、他経路からの油分の侵入をカットすることが可能となった  
 ●ドレンからの油分排出は規定量が蓄積され次第行う

まずはドレンとフィルターの新設です設置場所をエアシャワー直前のホース部分にすることで、他経路からの油分流入を確実にカットできるように工夫しました。また、ドレン内に溜まった水分、油分は規定量になり次第排出を行うことにしました。

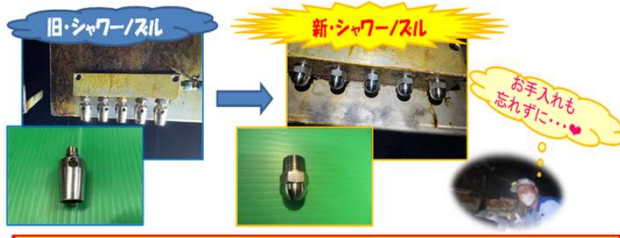
このことから、外気取り込み穴から設備内の微細な油分や汚れを取り込み、それがノズルに付着、エアー内の油分とともに放出されてしまったということがわかります。また、ノズルの清掃については特にルールは無く、清掃は行われていないこともあり、汚れが長年放置されることで、今回の不良の多発に繋がっていたと考えられます。ここまでの検証で、「エアー内部に油分が含まれていること」、「ノズルに汚れが付着していること」が油分放出の原因であることが分かりました。

- ★対策内容
- エアシャワー/スルを外気取り込み式から穴の無いタイプに変更
  - 清掃タイミングは1回/週、月曜エアシャワー稼働開始時に決定
- ※副作用として懸念されたエア風量減少は品質に影響のないレベルだったのでGood!

次にシャワーノズルを交換します。現状のシャワーノズルは外気取り込み式でしたが、新しいシャワーノズルは穴のないタイプへと変更しました。風量についても、ノズル先端形状を変更したことで、品質に影響が無いレベルの減少に抑えることが出来ました。また、内部エアのみを排出する関係上、あまり汚れは付着しませんでした。不良再発防止のため、週1回、エアシャワー稼働時に清掃を行うよう、ルールを作成し、運用することになりました。
