### 【現状把握】 切削工具サークル勉強会

**切削工具サークル勉強会**

【チップ溶着のメカニズム】 4M-もの Material

### 【検証1 チップの材種が間違っている】

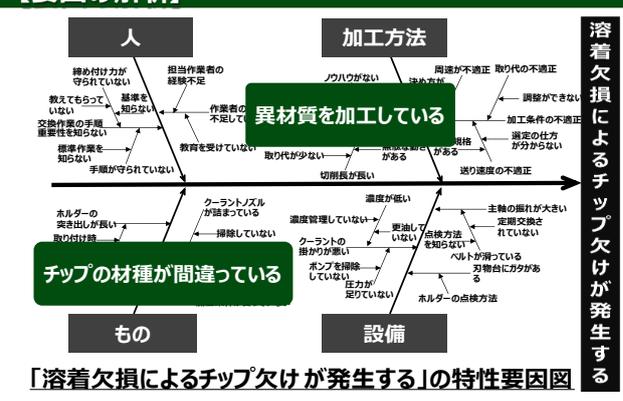
【要因の解析】

要因の解析  
「溶着欠損によるチップ欠けが発生するの特性要因図」を作成しものから、「チップの材質が間違っている」と加工方法から「異材質を加工している」について検証することになりました。

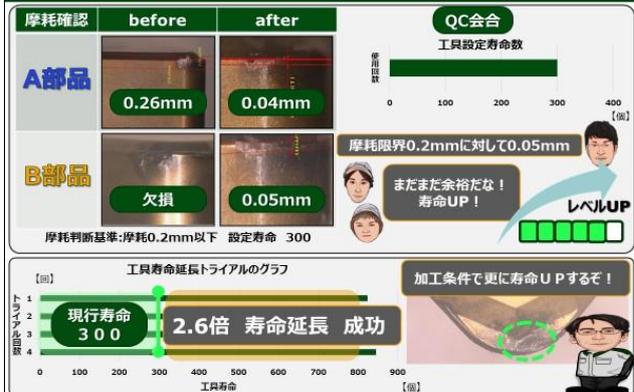
**【対策1効果：加工経路の変更】**

対策1・加工経路変更時の効果

設定寿命300に対して800個まで加工でき約2.6倍の延長に成功。摩耗状態を確認すると加工条件変更で更なる延長ができそうなので、さらに良い加工条件を専門部署に相談しながら追及することにしました。

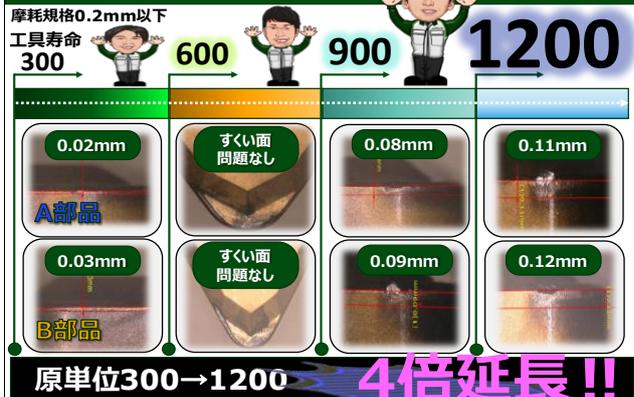
**【効果の確認: 1 寿命延長】**

効果の確認 1

加工条件を適正化することにより、当初の寿命300個から600・900・1200と確認、なんと4倍の1200個まで加工することに成功しました。

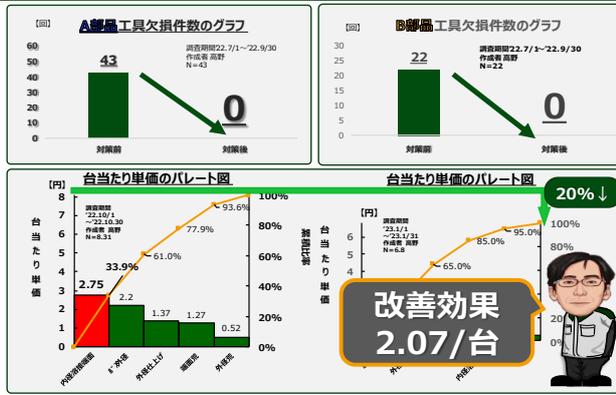
【効果の確認:2】

効果の確認2

A・B部品ともに目標である欠損ゼロを達成。  
台当たり単価2.07円の改善効果を得られました。
