【上位方針】  
4000tプレスライン  
OEE向上  
※ OEE = 設備総合効率  
山崎工長

ライン内設備ごとに見ると『DA炉』で故障が最も多く発生。  
DA炉は鍛造製品の焼きなましを行う熱処理工程で  
650℃に設定された炉内にRBでワークの投入を行う。  
DA炉の故障内容を見ると『RBチャック異常』が最も多く、  
削減効果が高いことからこのテーマに決定。

RBチャック機構について

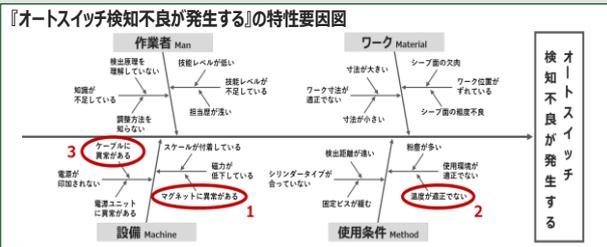
#### 『オートスイッチ検知不良が発生する』の特性要因図

特性要因図にて要因の洗い出しを行った結果、  
①マグネットの異常  
②環境温度の問題  
③ケーブルの異常  
3つの項目が上がり、検証スタートです。

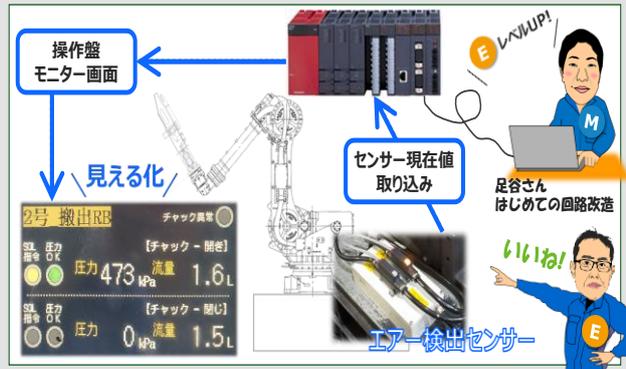
標準化と管理の定着はこのように設定しましたが、チャックシリンダーの維持・管理の為に必要な点検作業は現場の困りごとを考慮すると難しい。これを受け、管理方法をもう一度見直し、条件を改善することに。

まず実施したのは、シリンダー状態の見える化です。今回導入したエア検出センサーの現在値を取り込み操作盤のモニター画面に表示させる改造を実施。
