103 A車ナットプロジェクト溶接 スパッタ付着ゼロへの挑戦

カブシキカイシャ テイエフメタル
株式会社 TF-METAL

1 TF-METAL A車 ナットプロジェクト溶接 スパッタ付着ゼロへの挑戦

株式会社 TF-METAL
Generation Y サークル

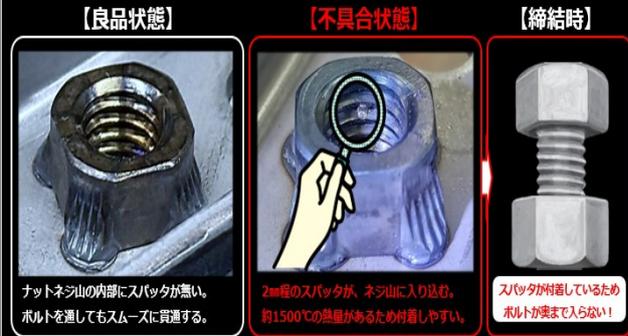
A車ラインのプロジェクション溶接で発生するスパッタが、ナットのねじ山部に付着。お客様にてナットにボルトを組付ける際、スパッタ付着により締付が出来ない。

良品は、スパッタ付着が無く、ボルトがスムーズに締付できる。しかし不具合品は、A車ラインのプロジェクション溶接で発生する、2ミリほどのスパッタが、ねじ山内部に付着し、スパッタが付着している個所でボルトの締付出来なくなる。

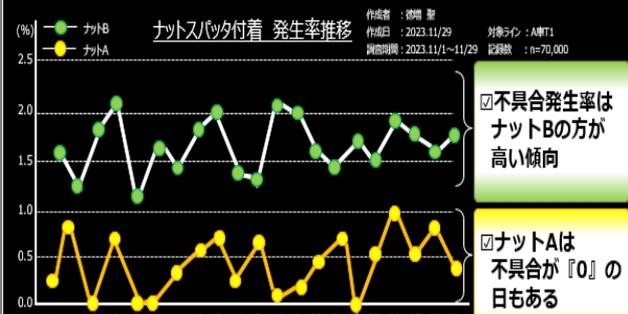
スパッタの発生率を調査したところ、断続的に散発し**慢性不具合**となっている。
ナットA点・ナットB点共に**スパッタ付着が発生**している。

☑不具合発生率はナットBの方が高い傾向

☑ナットAは不具合が『0』の日もある

スパッタ付着発生率を調査したところ、ナットAは発生数ゼロの日もあるが、断続的に発生。
ナットBは、発生率が高い傾向にあり、A、B共に慢性不具合となっていた。

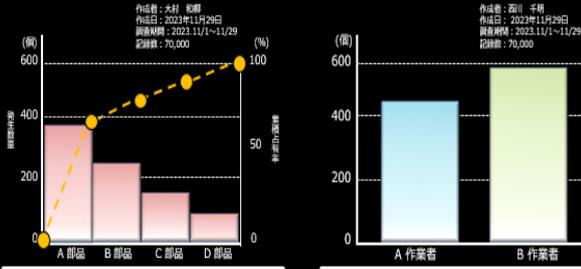
4部品全て、スパッタ付着が発生している 作業者の誰がやっても不良が発生している

A車ラインでプロジェクション溶接している製品は4品番。その全ての製品で不具合が発生。又、日勤夜勤のA・B作業者、どちらの作業者からもスパッタ付着不具合が発生していることが分かった。

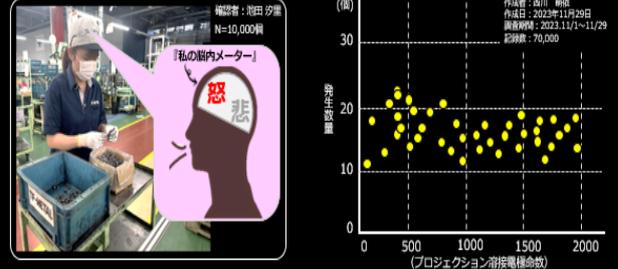
ナット納入状態でのスパッタ付着はゼロ。 電極命数(2000打点)と発生数に相関なし。

まずナット単品の検査を実施。10,000個確認し、異物などの付着は無く材料による影響はない。プロジェクション溶接で使用している電極は2000ショットで新品と交換。電極命数とスパッタ付着発生数を調査とこる、相関性は無い事が分かった。

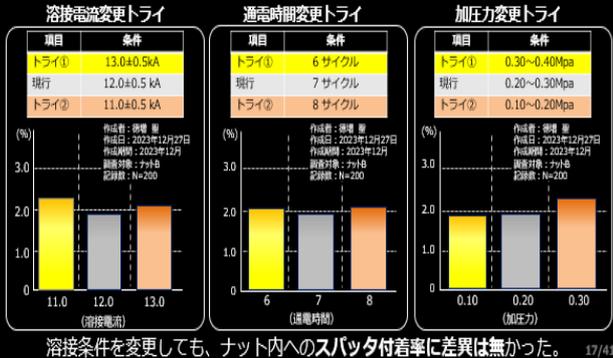
溶接条件を変更しても、ナット内へのスパッタ付着率に差異は無かった。

今回検証として、溶接電流・通電時間・加圧力の項目ごと、条件を上限下限に設定し、スパッタ付着発生率に変化がないか調査。トライした結果、スパッタ付着発生率に差はなく、現状の条件は適正であると判断。

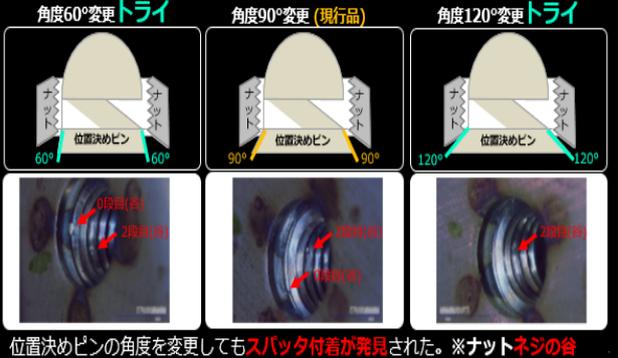
位置決めピンの角度を変更してもスパッタ付着が発見された。＊ナットネジの谷

ナットをセットする位置決めピンの確からしさを確認。ナット内にスパッタが入り込む隙間があるか。現行品は90°、トライとして60°と120°の角度で調査を実施。結果、どの角度を使用してもナット内部へスパッタが付着していた。

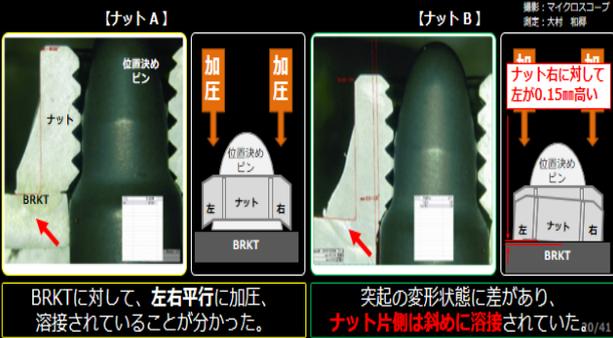
良品とNG品は目視では違いが見受けられない。カットし断面をマイクロスコープで差分析実施。
OK品(ナットA)は、ナットがブラケットに対して左右平行に溶接されていたが、NG品(ナットB)は、ナット突起の変形状態に差があり、ナット右に対して左が0.15mm高い状態で斜めに溶接されていた。

BRKTに対して、左右平行に加圧、溶接されていることが分かった。 突起の変形状態に差があり、ナット片側は斜めに溶接されていた。

良品と不具合品は目視では違いが分からないため、カットしてマイクロスコープで断面を確認。結果、OK品は、ナットがブラケットに対して左右平行に溶接されていたが、NG品は、ナット突起の変形状態に差があり、ナット右に対して左が0.15mm高い状態で斜めに溶接されていた。

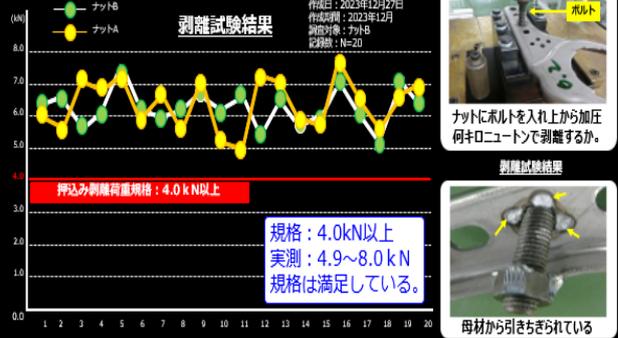
懸念されたナットの剥離荷重は規格に対して満足。なぜナットが斜めに溶接されてしまうのか。

母材から引きちぎられている

斜めに溶接された製品にボルトを締付け、剥離試験を実施。結果、ナットA、B共に母材破壊しており、4kN以上で規格は満足していた。まずはひと安心。

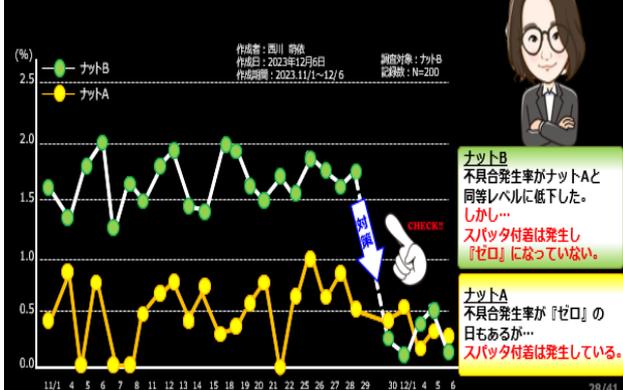
と、思ったが…対策後発生率については大幅に低減したが、ナットA、B共にスパッタ付着がゼロにならず発生し続けている。

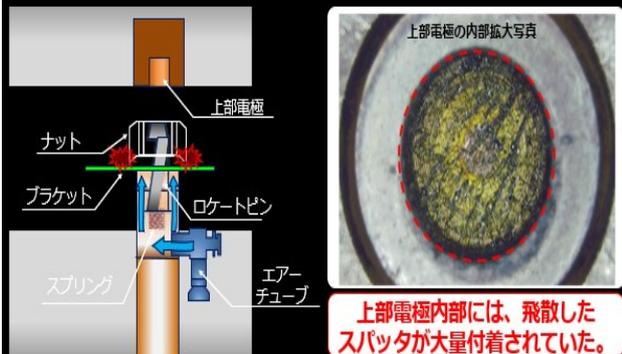
加圧時に発生したスパッタが、下部からのエアブローにより上部へと吹き上げられる。

追加要因解析。
プロジェクション溶接から発生するスパッタのメカニズムを調査。現状、加圧時に発生するスパッタは、下部からのエアブローにより上部へと吹き上げられている。上部電極内部を確認、飛散されたスパッタが電極内部に蓄積されていた。

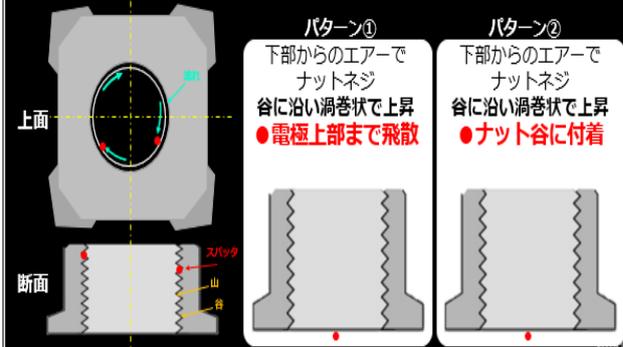
下部電極からのエア-のみの場合、ピンとナットのネジ(谷)に沿ってエア-とスパッタが渦巻状に上昇。だから、スパッタは谷に付着する。

追加要因解析。
下部電極からのエア-のみの場合、ピンとナットのネジ(谷)に沿ってエア-とスパッタが渦巻状に上昇。だから、上部へ飛散又はスパッタが谷に付着する。
