テーマ
UF装置不具合対応件数削減

会社・事業所名 (フリガナ)
ジヤトコプラントテックカブシキガイシャ
ジヤトコプラントテック株式会社 掛川事業所

【概要】 UF装置の概要

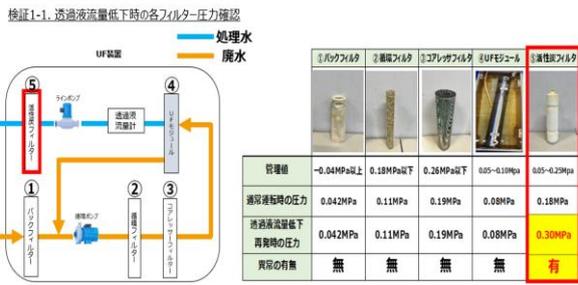
活性炭フィルタのみ管理値外れとなっている事が分かった。

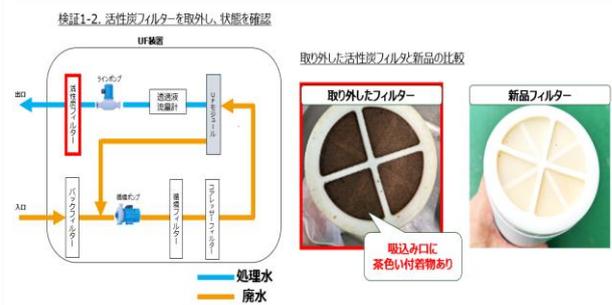
活性炭フィルタ吸込み口に茶色いものが付着し目詰まりしていた。

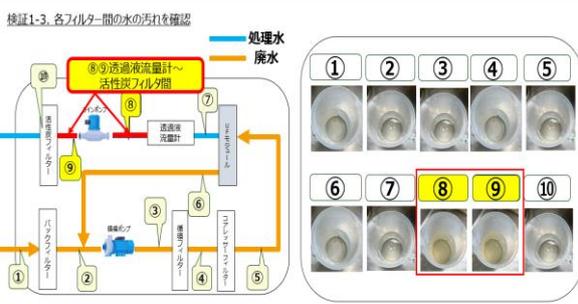
透過液流量計～活性炭フィルタ間のみサンプリングした水に僅かに色が付いていた。

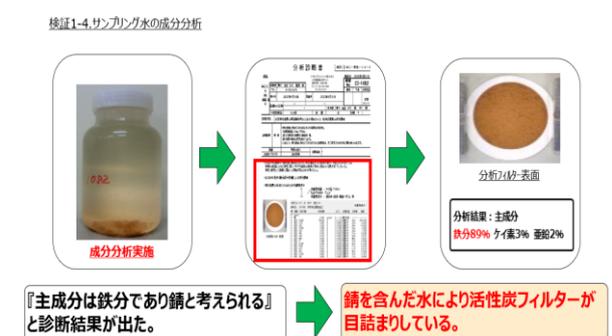
透過液流量計～活性炭フィルター手前部分の配管のみ鋼管であり内部は錆により茶色く変色していた。

UF装置停止期間に発生した錆水が活性炭フィルタに流れ込む事で詰り、透過液流量低下が発生している。

塩化ビニルライニング管に配管変更実施。

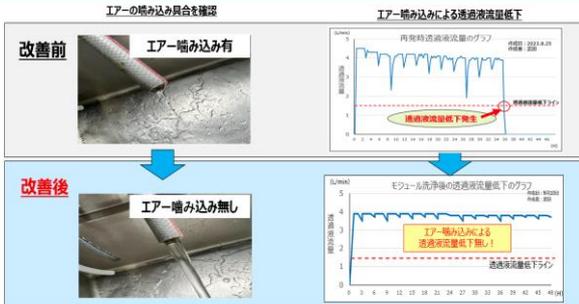
対策実施後、エアーク噛み込みによる透過液流量低下が発生しなくなった為、対策完了とした。

エアが流れ込むモジュール出口配管にエア抜き弁を施工実施。
