発表No.	テーマ
103	樹脂シートつなぎ部のちぎれ不具合の撲滅

会社・事業所名 (フリガナ)	発表者名 (フリガナ)
リケンケイキンゾクコウギョウカブシキカイシャ 理研軽金属工業株式会社	かとう マリア 加藤 真理愛

作業中にシートがちぎれてしまい、無駄な段替え作業が発生。今回の活動により、シートちぎれが無くなった事例です。

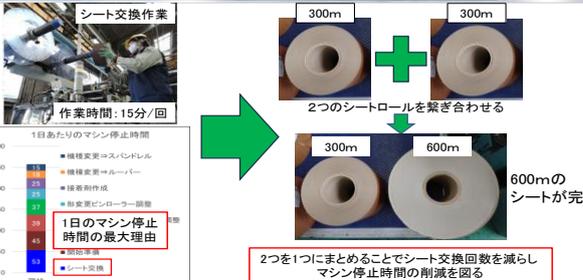
つなぎシートとは？

つなぎシートとは、シート巻き取り機で、同じ色、幅のシートを繋いで1つにまとめることです。
通常作業において、シートを使い切った場合はシートロール交換作業が発生します。その際、約15分ほどマシンを停止します。この作業は1日あたり4回ほど発生しており、稼働率を下げる最大要因の1つでした。
その対策として、そと段取りで2つのシートロールを繋ぎまとめることで、交換作業でのマシン停止時間を減らし、稼働率Upを目的として始めました。つなぎシートを使用する事によって、1日53分かかっていた作業を半分にすることが出来ます。

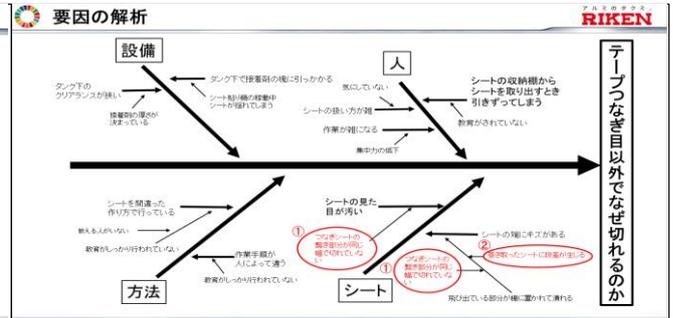
「テープつなぎ目以外でなぜ切れるのか」の主要因を人、設備、シート、方法とし、特性要因図を使って要因の解析を行いました。その結果、つなぎシートの繋ぎ部分が同じ幅で切れていない、巻き取ったシートに段差が生じるが要因ではないかと考えました。

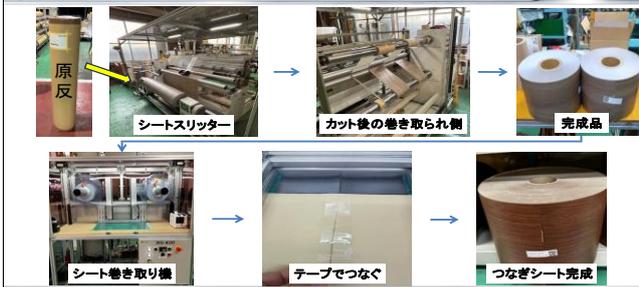
つなぎシート作成までの流れ

つなぎシート作成までの流れを説明します。1240mm巾の原反をシートスリッターにセットし、必要なシート幅に切り出します。そこで作製された同じ柄、同じシート巾の2つのシートロールをシート巻き取り機にセットします。2つを、OPPテープで繋ぎ1つのシートに巻き重ねて作ります。これでつなぎシートの完成です。

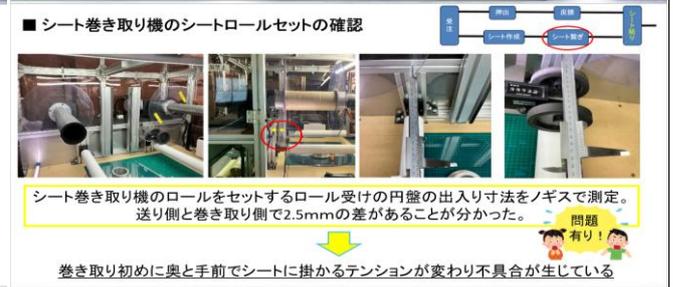
要因の検証①-1 【巻き取ったシートに段差が生じる】

要因の検証です。まず最初に何故、巻き取ったシートに段差が生じるのかを調べました。すると、シート巻き取り機で不具合2件を確認しました。1件目では、シート巻き取り機のロールをセットするロール受けの円盤の出入り寸法をノギスで測定しました。送り側と巻き取り側で2.5mmの差があることが分かりました。巻き取り初めに奥と手前でシートにかかるテンションが変わり不具合が生じていました。

対策の実施です。
シート巻き取り機の送り側と巻き取り側で2.5mmのズレがあるという要因に対しては、技術スタッフに調整してもらい、送り側と巻き取り側の2.5mmのズレを無くしました。
また、巻き取り中にテンションロールの影響でシートがズレるのを防ぐ為、テンションロールを取り外しました。

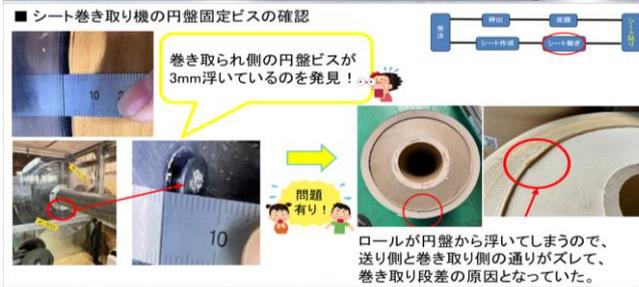
要因の検証①-2 【巻き取ったシートに段差が生じる】

2件目では、シート巻き取り機の円盤固定ビスの確認したところ、巻き取り側円盤固定ビスが斜めに3mm浮いているのを発見しました。ロールが円盤から浮いてしまうので、送り側と巻き取り側の通りがズレて、巻き取り段差の原因となっていました。

円盤固定ビスの飛び出しに対しては、巻き取り側のビスを締め直したことで、ツライチになり円盤からシートロールが浮く現象が解消されました。そのことにより、巻き取ったシートが丸ごとズレる、という現象が無くなり、まっすぐ巻けるようになりました。
つなぎ目付近の数周が飛び出る現象はシートの切断幅によるものなので、シートスリッターの改善に移りました。

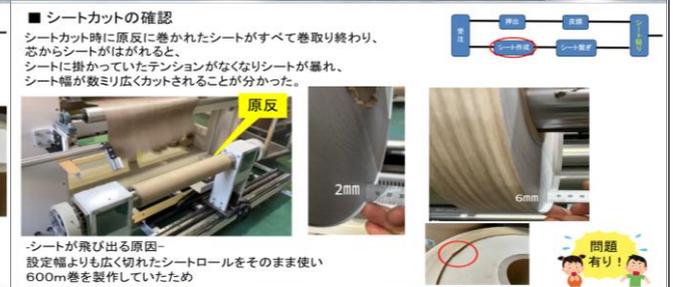
要因の検証② 【つなぎシートの繋ぎ部分が同じ幅で切れていない】

次に、つなぎシートの繋ぎ部分が同じ幅で切れていない事について検証しました。シートカット時に原反に巻かれたシートが全て巻き取り終わり、芯からシートがはがれるとシートに掛かっていたテンションが無くなりシートが暴れることで、シート幅が数ミリ広くカットされていることが分かりました。シート作成後、完成したシートを見ると、一番外側の幅が広くシートが巻かれていました。つなぎシートが飛び出る原因は、設定幅よりも広く切れたシートロールをそのまま使い、600m巻を作製していたからです。

シートエンドカット時にブレーキを外れて幅が広くカットされてしまう事に対しては、原反からカッターまでの距離1300mmが暴れて設定寸法から外れて切れるため、シートカット後、1300mmを捨てることをシートカット作業者に指導しました。そのことにより、飛び出しのないつなぎシートが作製できるようになりました。

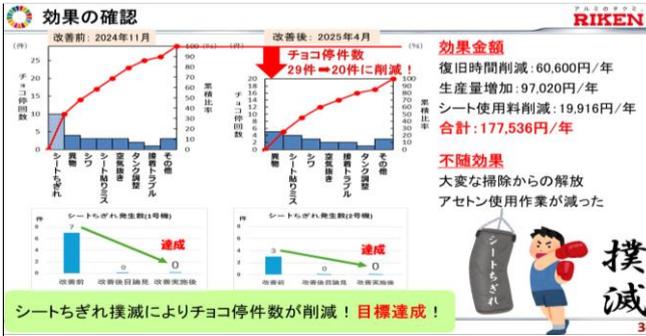
効果の確認です。
 改善したことにより、シートちぎれが4月は0件となりました。よって、チョコ停件数削減に成功し、目標の達成です。
 効果金額は復旧時間削減・生産量増加・シート使用料削減、合計は年間177,536円となりました。
 不随効果として、復旧作業は設備の掃除が大変なので掃除の頻度が減り、ストレスも減りました。
 またアセトン使用作業も減りました。
