# プーリーパーキングギヤ結晶粒度検査時間短縮

## ジヤトコ株式会社 P/T工場 第一品質保証課

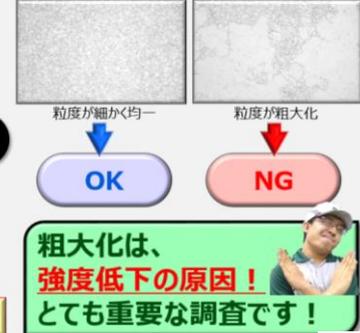
### 粒度評価

結晶粒度について説明します。私たちが扱っている鉄製品は、鉄の原子の集合体です。この原子が結晶粒で、その大きさを粒度といいます。この粒度が、細かく均一であればOK、粒度が粗大化してしまうとNGとなります。結晶粒度が粗大化すると、衝撃に弱くなり破損に繋がる恐れがある為、重要な調査となっています。

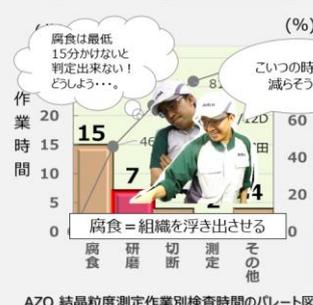
### 1本あたり測定作業時間の調査

このパレート図は、パークギヤ1個あたりの結晶粒度測定時間で、腐食作業が全体の46%を占めています。ですが、腐食は最低15分薬品に着けないと判定ができません。よって現時点で二番目に時間の掛かる、研磨作業、ここに焦点を当て活動していく事にしました。右の円グラフは、先ほどの研磨時間の内訳となります。一番時間が掛かるベルトサンダー作業の4M分析を行い、要因の洗い出しを行う事にしました。

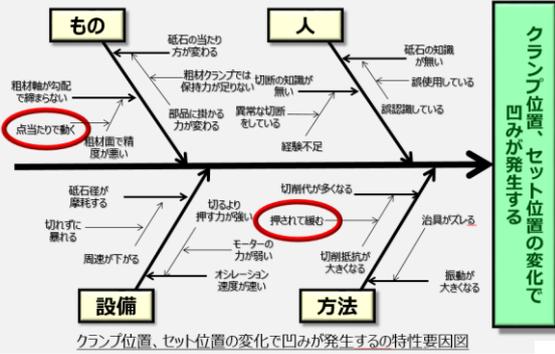
### 要因解析

要因解析として、【クランプ位置・セット位置の変化で凹みが発生する】を特性にあげ解析した所、<点当たりで動くのでは?>とく押されて緩むのでは?>の2項目が、推定要因として挙がりました。よってこの2項目について検証する事にしました。

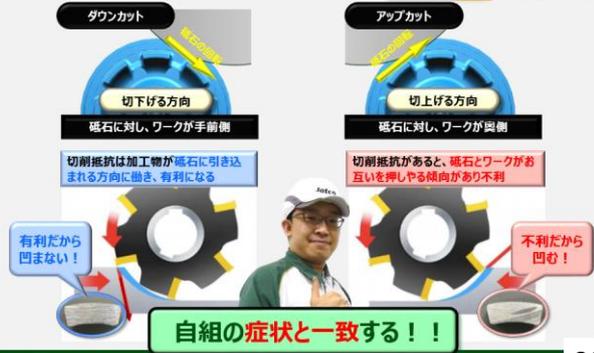
## 検証2-4

### ■ カット方向についての調査

では何故手前に発生しないのか？そこに疑問を感じ、メーカーに問い合わせ実施、カット方向には、2種類の定義がある事が判りました。【ダウンカット】砥石が回転方向に送られ、抵抗の少ないカット【アップカット】ダウンカットと逆の力が働き、抵抗を更に加えてしまうカット。これを自組の症状に照らし合わせると、手前側、ダウンカット、凹みの発生は無い、奥側、アップカット、凹みが最も発生する、になり、自組の症状と一致します。

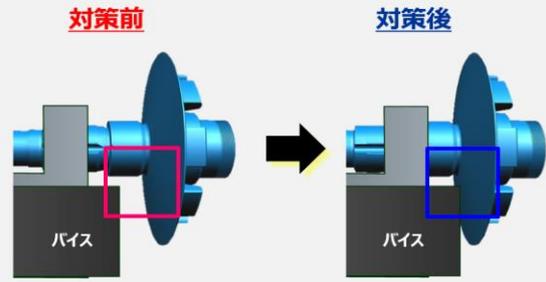
## 対策の実施1

### ■ バイス側面に押し当て固定する

対策1 対策前、任意の位置で固定していましたが、対策後、バイス側面に密着させて固定する事にしました。

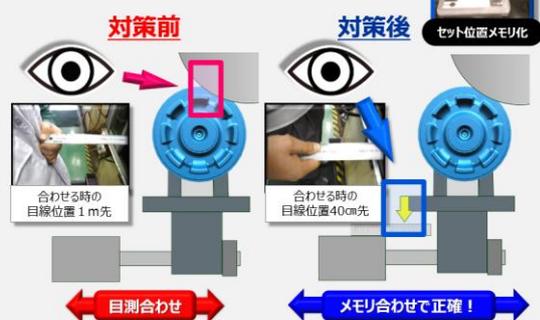
## 対策の実施2

### ■ セット位置を目盛り化する

対策2 対策前、切断位置を目測で合わせていましたが、対策後、テーブルに目盛りを付け、同じ数値に合わせる事で、常に決まった場所で切断することが可能となりました。又、合わせる目線の位置も、対策前の1mから、対策後は40cmと近くなり、目測による誤差も発生しなくなりました。
