スライディングヨーク工程内不良の削減

ハマナ プ ヒンコウギョウ カブシキ カイシャ
浜名部品工業株式会社

工程内ワースト不良をターゲットに3現主義に基づいて細かく調査・分析を行い、全員で不良削減目標を達成した事例です。

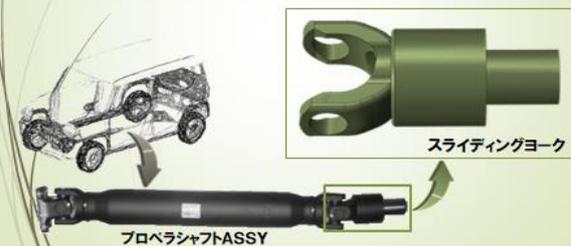
3.製品紹介

今回のQCサークル活動で取り組んだ製品は、スズキ株式会社様向けのプロペラシャフト構成部品であるスライディングヨークになります。
 プロペラシャフトはエンジンからの動力をタイヤへ伝える動力伝達部品となり、重要保安部品に指定されています。

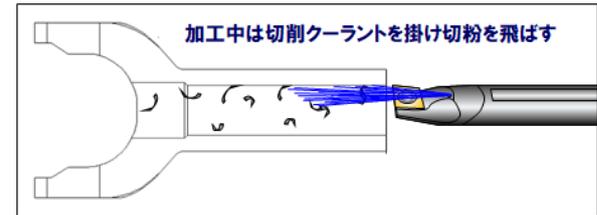
事実: 発生する切粉形状は同じ、製品加工形状は影響無し → 結論: 切粉の排出能力に差がある

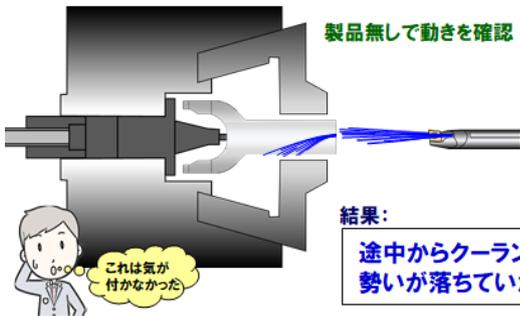
クーラント状態の再確認

疑問: 開始時は出ているが、加工中も出ているのか?

加工中はクーラントの状態が見えない

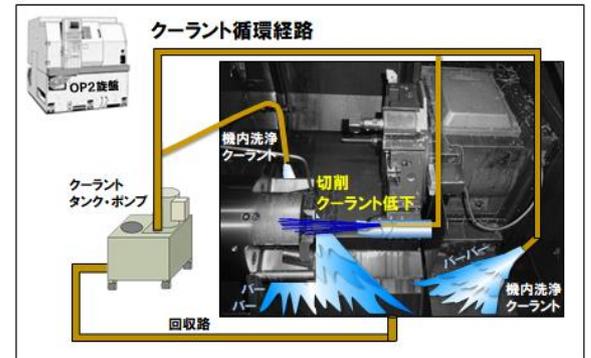
圧力低下の原因追及

クーラントタンク水位が下がった時に切削クーラントの勢いが落ちる

現象	1号機は製品内径に傷が付く
なぜ1	【接触】製品内に残った切粉が加工中に当たる
なぜ2	【排出不足】切粉を排出できていない
なぜ3	【流量低下】切削クーラントの勢いが落ちている
なぜ4	【吸水不足】ポンプがクーラントを吸い上げられない
なぜ5	【水位低下】クーラントタンクの水位が下がる
結論	常時、機内洗浄で大量のクーラントを使用している

※2号機は昨年ポンプを更新していたため吸上力が1号機より強かった

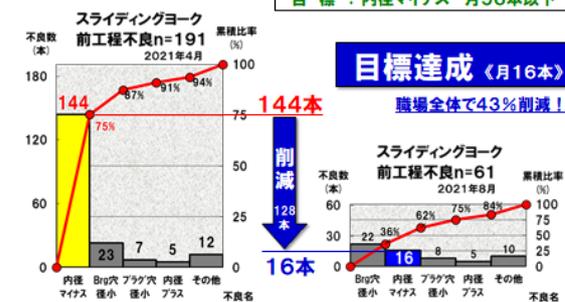
16. 効果確認

上位方針：工程内不良30%以上削減
 目標：内径マイナス 月56本以下

改善前 改善後
年間効果金額：¥184,000-
