| 102 | ホイル 振れ不良の真因究明 |

| 株式会社フジコーポレーション | | 永沼 寛巳 | |

### ホイール 振れ不良の真因究明

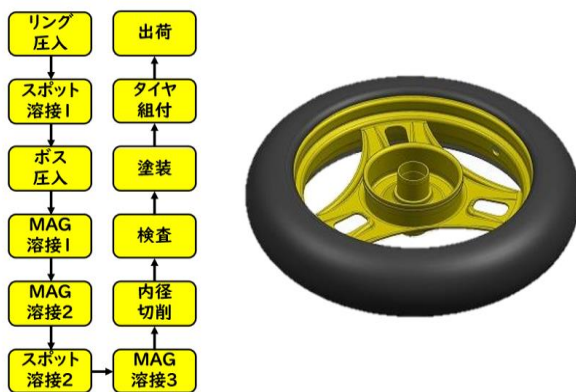
## ホイール工程の流れ

工程順序です  
まずドラムにリングを圧入し、圧入したドラムとスポークをスポット溶接します。  
その後スポークにボスを圧入、圧入したボスを溶接しワークを反転させドラムの外周部を溶接します。リムをはめ込みスポット溶接と、MAG溶接を行います。  
溶接完了後、ドラム内径を切削、寸法、圧漏れ検査を行い静電塗装を行います。  
最後にタイヤなどを組付、完成となります。

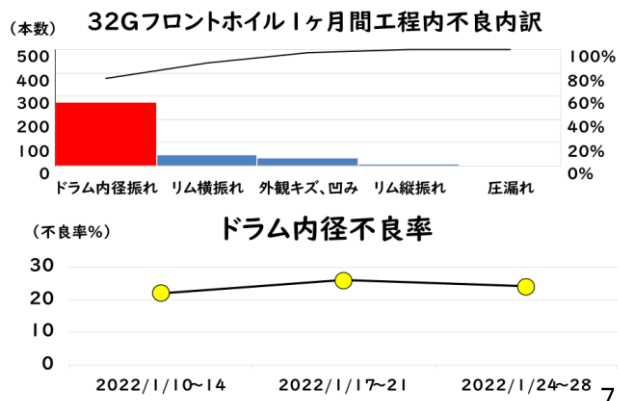
## 現状把握 工程内不良内訳

現状の工程内不良を種類別に調査しました。  
ドラム内径振れが圧倒的に多く発生しています。  
週ごとで集計したところ、毎週25%前後発生しています。  
現状、残業時間を使い修正作業を行っています。

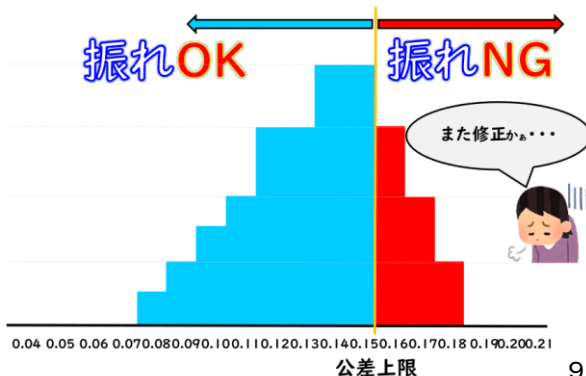
## 現状把握 現状の出来栄の調査 ドラム内径振れ寸法内訳

現状のドラム内径振れ寸法を抜き取りにて50本測定したところ  
図面寸法より外れる物が約2割発生し  
また寸法自体のバラツキも激しい状態であり修正が必要となっています。

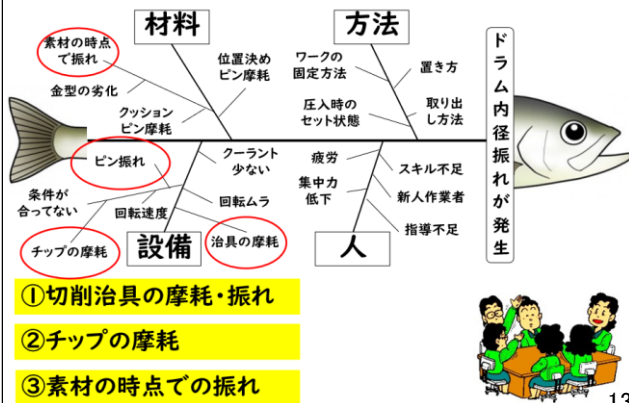
## 要因分析 特性要因図

### ①切削治具の摩耗・振れ

### ②チップの摩耗

### ③素材の時点での振れ

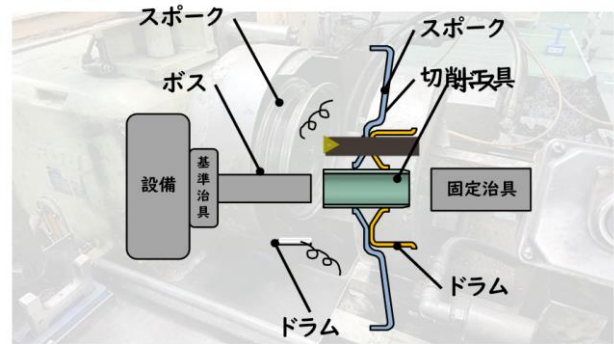
## 要因の検証① 切削治具の摩耗・振れ

要因の検証です。まずドラム内径切削はボスを基準に両側より挟み込み旋盤で内径を切削します。この時、基準治具と固定治具に振れが発生しているとドラム内径振れにつながります。

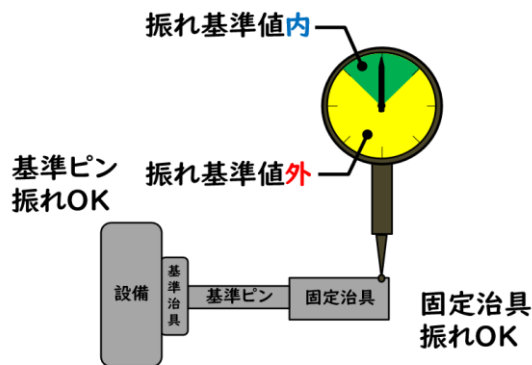
そこで、基準治具と固定治具のそれぞれの振れをダイヤルゲージにて確認しました。結果、振れは問題ない事が分かりました。

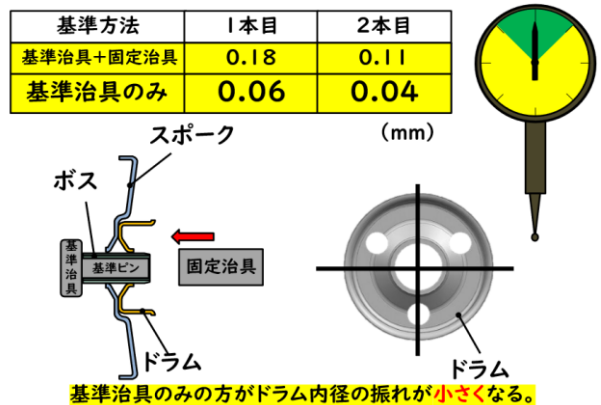
次に振れNG品を改めて測定。通常はボス全体で位置決めした場合振れがNGとなるが、基準側のみで位置決めした場合、振れの数値がOKとなる事が分かりました。

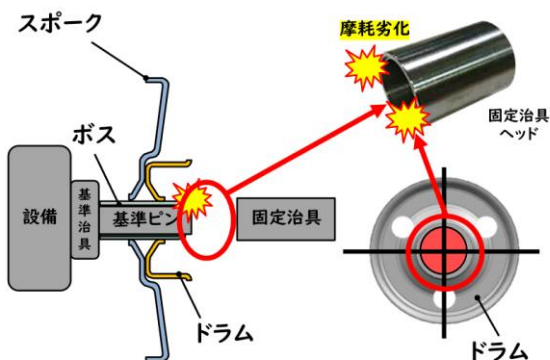
そこで、押し込む側の治具を確認したところ、ボスと干渉する部分に摩耗が見られました。原因として現状のボス固定治具はボス外径にて位置決めする案であり度重なる脱着と切削時の回転による偏荷重により固定治具の摩耗が激しくなっています。

さらなる改善としまして、現状の治具では摩耗が発生するため、新たに治具方案を変更しました。ボスの内径と外径の両方で位置決めする事で、治具自体の耐久性を高めました。

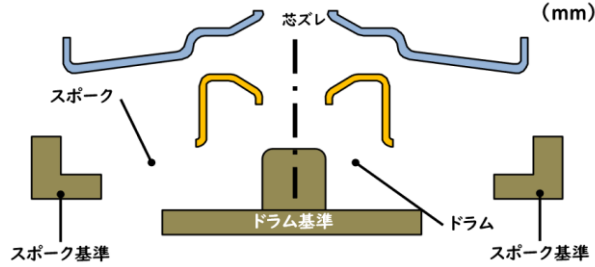
### 要因の検証③ 素材の時点での振れ ドラム+スポーク溶接工程で既にズレているのでは？

治具の摩耗の原因として、ドラムとスポークを溶接する工程を調査しました。加工方法は、まずドラムを治具にセットします。この際位置決めは中央のバーリング穴が位置決めです。次にスポークをセットします。スポークの位置決めは3か所の外周部になります。抜き取りにてドラムとスポークの中心のズレを調査しました。ズレ量に違いがあり安定していませんでした。

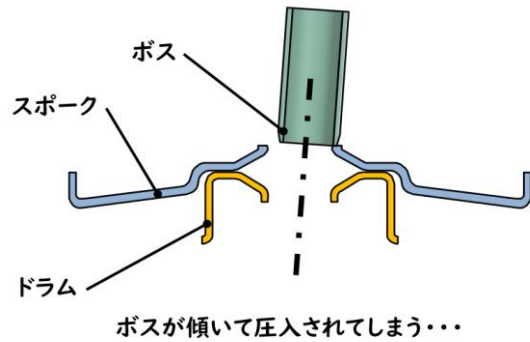
### 要因の検証③ 素材の時点での振れ

芯ずれしたワークにボスを圧入する事で、ボス基準となるとドラムが斜めになり、切削後も斜めになっているため、チップへの負荷が強くなり、さらに振れが発生することになります。

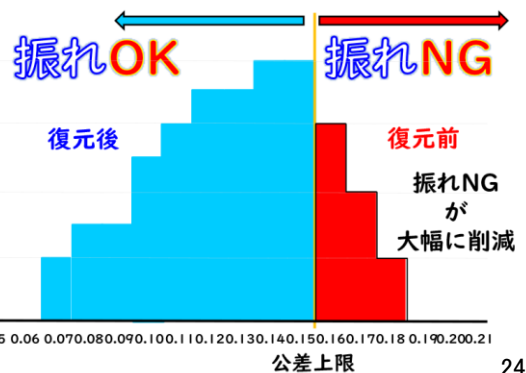
#### ドラム内径振れ寸法内訳

2つの対策を実施し、N=50でのトライを行いました。復元前の数値より公差上限を超える物の発生は無く、寸法のバラツキ自体も軽減することができました。

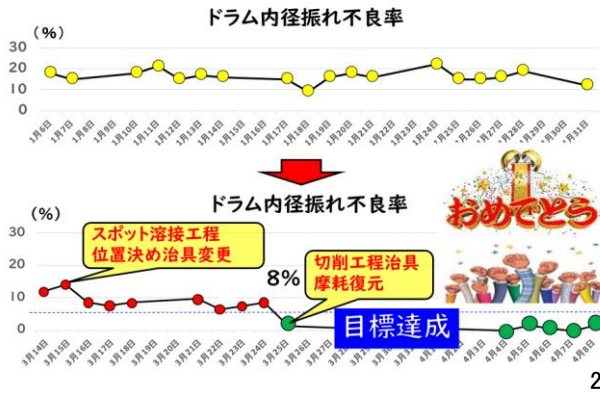
## 効果の確認

その結果、位置決め治具変更で8%減、さらに切削治具の復元で 5%以下になり目標達成です。
