過去にも同様の不具合が発生していて、撲滅まで至れていなかったが、従来の方法を改善する事で、再発防止ができた事例です。

☑テーマ選定

サイドカバーシムの機能・組付方法

サイドカバーシム落下とは??

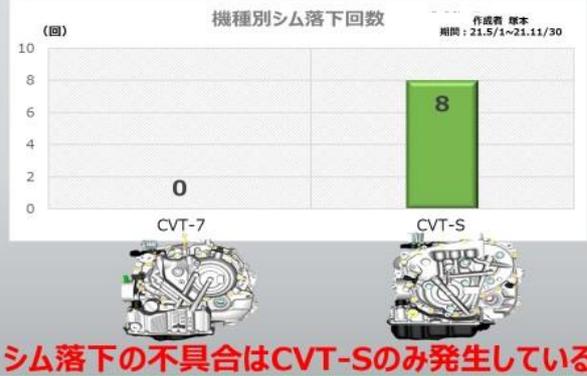
☑不具合発生状況

モノでは掛川で生産している2種類のCVTの中でCVT-Sでのみ発生しています。

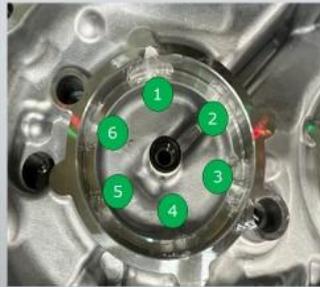
### ☑ 検証2 設備

設備で塗布しているワセリンの量を確認 (規格あずき大) **OK**

ワセリンの塗布量は規格を満たしている

次に設備です。現在の塗布方法はサイドカバーとシムの間に6か所ワセリンを塗布し落下防止を実施。ワセリンの塗布量は6か所共規格を満たしている事がわかりました。

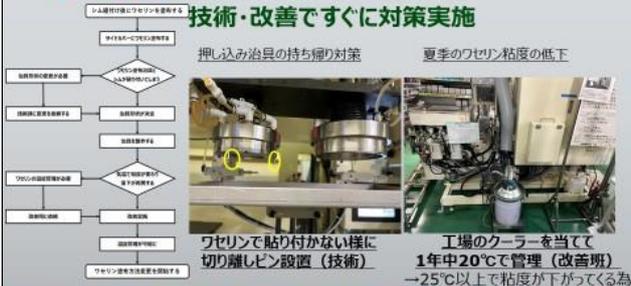
☑対策1

対策後 シム組付け後にワセリンを塗る

懸念事項

ワセリン塗布工順変更改善の副作用もなし！！

ただこの対策をした事で副作用の懸念点が挙がった為、対策までのフローをPDPC法にまとめてみた所、他部署の協力が必要。技術と改善班相談した所、すぐに対策に取り掛かってくれる事に。治具に切り離しピンを設置する事と、同じ温度でワセリンを管理する事で、ワセリン塗布の工順変更改善後の副作用も潰し込む事ができました。
