テーマ

ヨークライン工程内不良削減

ハマナ プリン ヨウギョウ カブシキカイシャ
浜名部品工業株式会社

工程内ワースト1・2不良をターゲットとし、3現確認と検証を地道に行い真因対策によって目標達成できた事例です。

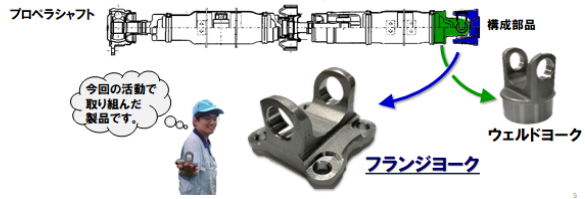
5. 製品紹介

今回活動を行ったヨークラインでは、プロペラシャフトの構成部品であるフランジヨークとウェルドヨークの加工を行っています。
 プロペラシャフトはエンジンからの動力をタイヤへ伝える動力伝達部品となり、その構成部品であるヨークには高い精度が求められ大変重要な部品になります。

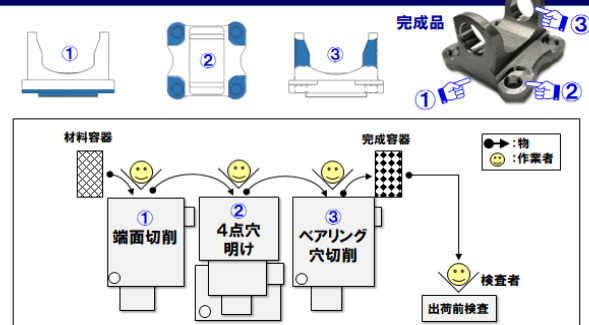
9. 工程説明 ～工程レイアウトと加工部位～

ワースト1位不良: 端面圧痕とは?

- ・出荷前検査工程で発見される
- ・第2工程「4点穴明け工程」以降で発生

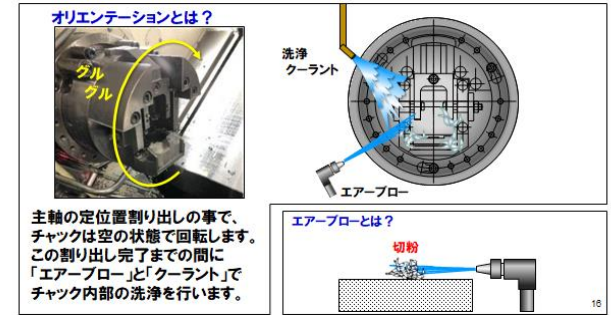
《言葉の説明》切粉排出方法…「オリエンテーション」と「エアブロー」

疑問点: 切粉排出を目的として、エアブローやオリエンテーションを行っている。「なぜ」切粉が残るのか？ → 要因分析

目的	主要因	手段	具体策	コスト	実現性	効果	副作用	評価点	判定
切粉が残らない様にする	オリエンテーション時間が短い	時間を長くする	2.5秒から3.0秒にする	○	○	○	○	10	採
			2.5秒から5.0秒にする	△	○	○	△	8	不
切粉が残らない様にする	エアブローの狙いがあてない	回転速度を上げる	20r.p.mから40r.p.mにする	△	○	○	○	7	不
		狙い位置を変える	上方からのブローへ変更	○	○	○	○	11	採
			斜め上からのブローへ変更	○	○	○	○	9	不
切粉が残らない様にする	エアブローの狙いがあてない	圧力を上げる	0.4MPaから0.5MPaにする	△	△	△	△	4	不

15. 対策実施① 《オリエンテーション時間の変更》

対策前	対策後
略図		
時間	2.5秒	3.0秒

マシンネックにならない3秒に変更
残った切粉は、対策2の「エアブロー」で除去

15. 対策実施② 《エアブロー位置の変更》

対策前	対策後
状況		
内容	斜め下側からのブローにより切粉がチャック内の隅に溜まる	上方からブローを行い切粉を下へ落とす

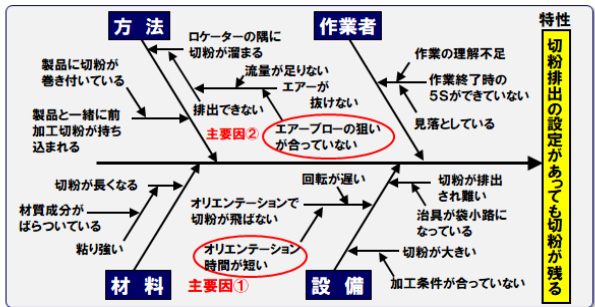
12. 要因分析 《特性要因図》

現象	フランジヨーク端面に圧痕が付く
なぜ1	クランプ時に切粉を挟み込む
なぜ2	製品と治具合わせ面の間に切粉を拾い込んでいる
なぜ3	ロケータの端に切粉が堆積している
結論	切粉を排出できていない
