組立ファイナルラインにおけるチョコ停の低減

ジヤトコ株式会社

【テーマ】組立ファイナルラインにおけるチョコ停の低減

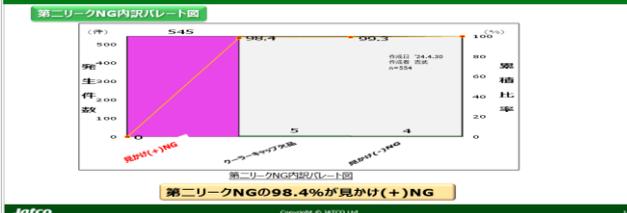
現状把握1 第二リークNG内訳

では現状把握に入ります。まず第二リークNGの内訳を調査した結果、98.4%が再トライでOKになる。見かけ(プラス)NGであることが分かりました。ここでみかけ(プラス)NGについて説明をします。第二リークテスターでNGとなったトランスミッションを、再テストをするとOKとなる。トランスミッションに漏れはなく、設備のリーク点検も問題はない。つまり製品や設備の漏れはなく、再テストをするとOKになる事をみかけ(プラス)NGと呼んでいます。

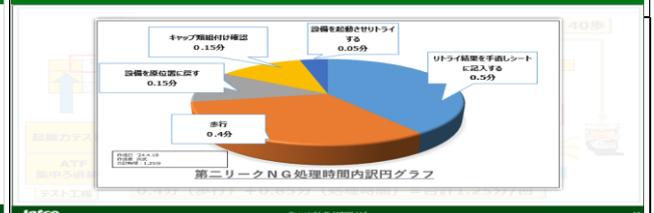
現状把握2 第二リークNG処理内容

次に第二リークNG発生時の処理内容ですが、NG発生後作業STからリークテスターまで移動し、設備を原位置に戻し、キャップ類組付け確認をします。確認後、設備を再起動させ、リトライ結果をチェックシートに記入し作業STへ戻ります。第二リークNGの処理時間は、歩行含め1回当たり合計1.25分掛かります。次に人・物・設備で第二リークNG発生状況を調べたところ、作業班・車種別・W/Bによる偏りはありませんでした。

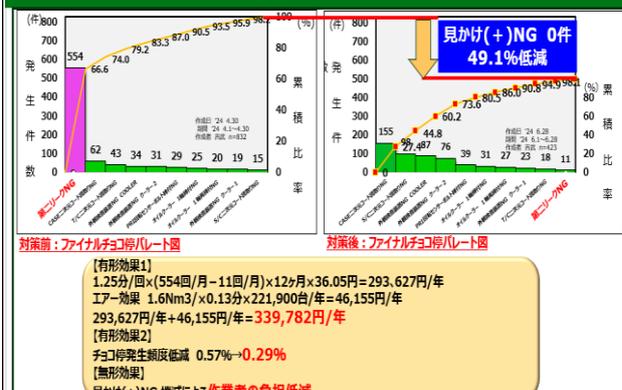
効果の確認

効果の確認です。改善前、第二リークNG554件発生していましたが、改善後は、見かけ(プラス)NGが0件、0%になり、全体のNG数が49.1%低減しました。有形効果1、年間339,782円、有形効果2、チョコ発生頻度の目標0.3%以下に対し0.29%と目標達成。無形効果として作業者の異常処理の負担やストレス低減に繋がりました。
