排気エアーを再利用した  
自動洗浄装置で、チョコ停を  
大幅削減！

現場の知恵と工夫で、  
生産性を高め、問題解決した  
改善事例です。

小型マシニングラインにおけるチョコ停の削減

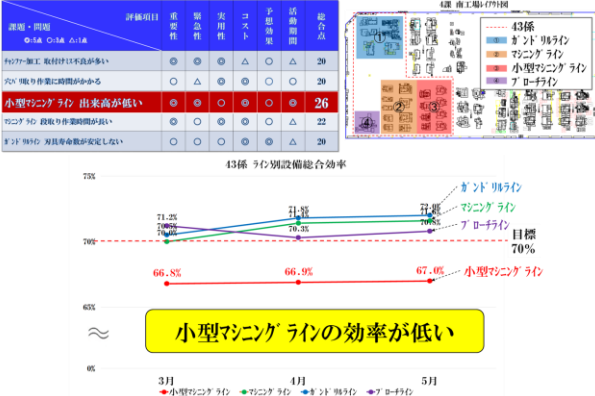
1

テーマの選定は、サークル員から職場内の問題を吸い上げ、マトリックス図で評価し、「小型マシニングライン、出来高が低い」に絞り込みました。製造部4課43系は、4つのラインで構成されています。その中で、小型マシニングラインの設備効率率が、他の3ラインより低く、課目標の70%を、下回っている状態です。

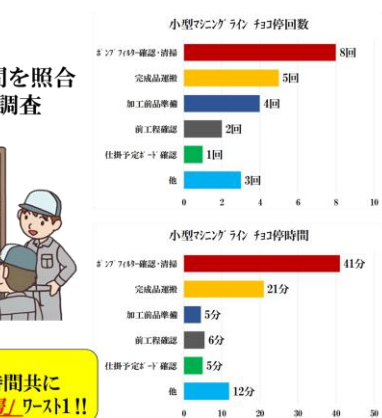
5

わかった事  
チョコ停回数、チョコ停時間共に「ポンプフィルター確認・清掃」ワースト1!!

まず現状把握として、作業動画と日報を照らし合わせ、チョコ停は何なのか全員で鑑賞し、作業者と確認しながら、回数と停止時間を調査しました。こちらが、チョコ停の回数と停止時間のグラフです。どちらも、ポンプフィルター確認、清掃が、ワーストになっている事が分かりました。

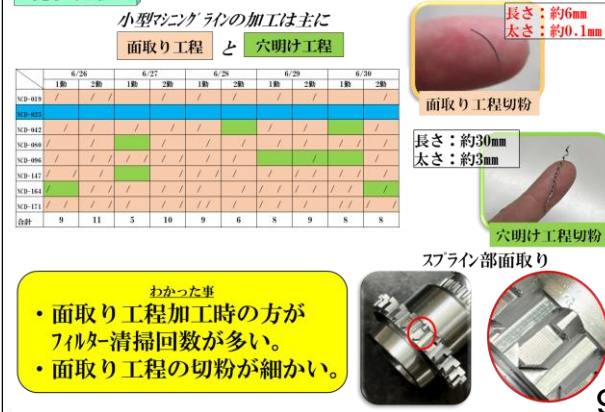
9

## 現状把握 ・日によって清掃回数がバラつく

次に、日によって清掃回数がバラつく事について調べました。  
小型マシニングラインの工程は、面取り工程と穴明け工程になっています。工程別でフィルター清掃回数に変化があるか調査したところ、面取り工程の方が、フィルター清掃回数が多く発生し、切粉形状も細かい事が分かりました。

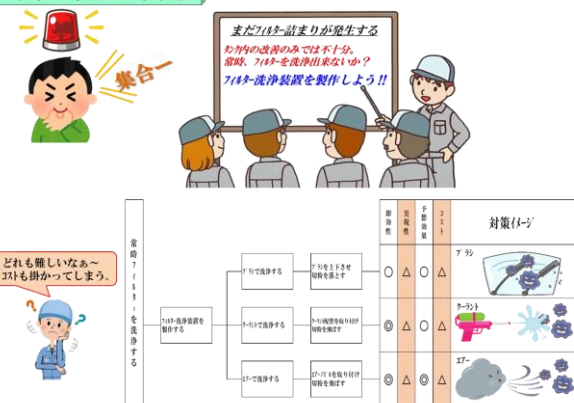
19

**不具合再発！**  
『まだフィルター詰まりが発生する』

再度、メンバーを集め、まだフィルター詰まりが発生する事を話し合い、対策を考えました。そこでメンバーの多くが、常にフィルター洗浄出来ないか、意見が上がりました。そこで、対策案を再検討しました。常にフィルター洗浄する手段を検討し、洗浄動力を、ポンプ、ケーシング、17-の3つに絞り込みましたが、どれも実現するのが難しい事が分かりました。

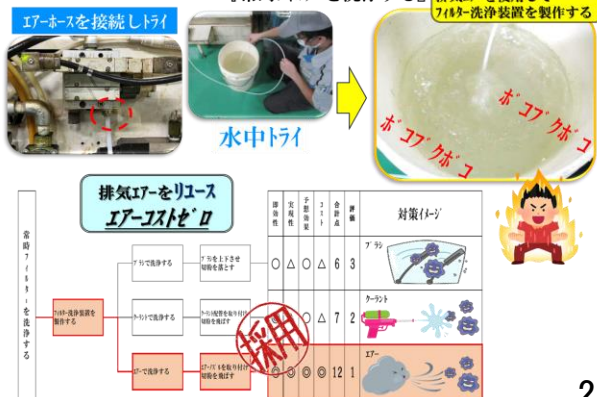
21

**威力十分!!**  
排気E7-を使用して  
フィルター洗浄装置を製作する

まず排気弁にエアホスを繋ぎ、水中テストを行ったところ、威力十分で、フィルター洗浄が十分可能だと判断しました。その結果、フィルター洗浄の動力を、エアに決定し、改善を進める事に決めました。

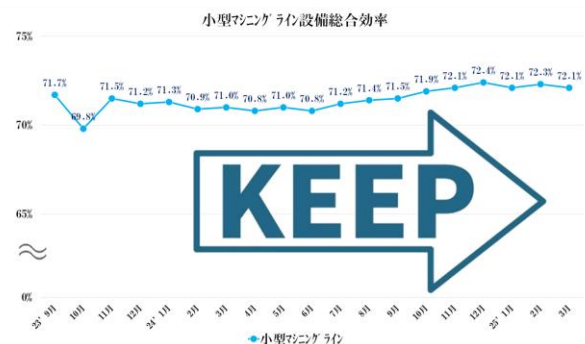
25

設備総合効率

改善後から現在まで、70%以上をキープしています。
