## 特訓サークルStories

### ～3年間の軌跡～

ジヤトコ株式会社  
特訓サークル  
発表者：西川 敬  
アシスタント：岡村 隆寛

寒冷地における車両電蝕不具合の撲滅

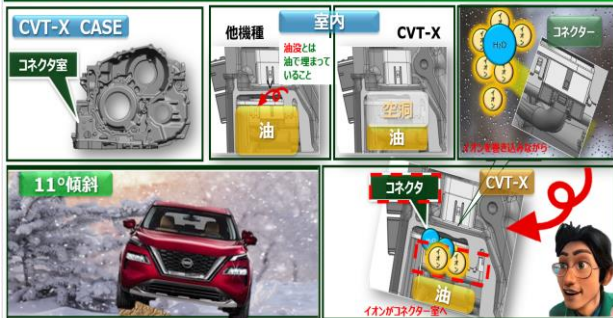
## 課題の明確化 コネクタ電蝕の概要 2

水滴は内壁を伝いコネクタへ

この電蝕不具合とはCVT-Xのユニットにて発生している不具合です。CASE内、コネクタ室は他機種では油で埋まることによりゆぼつれますがCVT-Xはゆぼつれず密閉された空洞と成っています。寒冷地特有の寒暖差でユニットの温度が低くなると結露が起こりやすい条件がそろいます。結露した水滴は車両が11度の傾斜になった際、コネクタ室内壁に付着しているイオン化合物を巻き込みながら内壁を伝いコネクタ内に侵入、電蝕を発生させています。

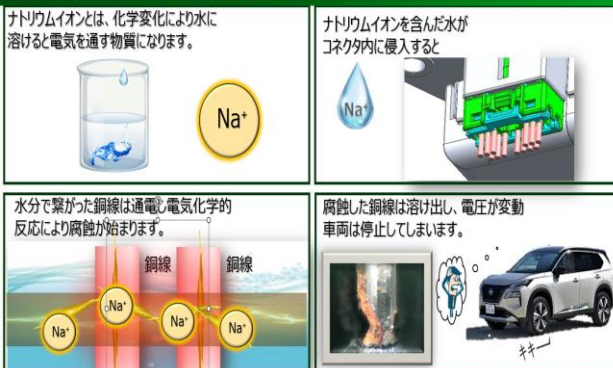
## ナトリウムイオンが電蝕させる原理

次にナトリウムイオンが電蝕させる原理について説明します。ナトリウムイオンとは化学変化により水に溶けると電気を通す物質になります。このナトリウムイオンを含んだ水がコネクタに侵入すると水分で繋がった銅線が通電し電気化学的反応により腐蝕が始まります。腐蝕した銅線は溶け出し、電圧が変動車両は停止してしまいます。このことからナトリウムイオンが原因となります。

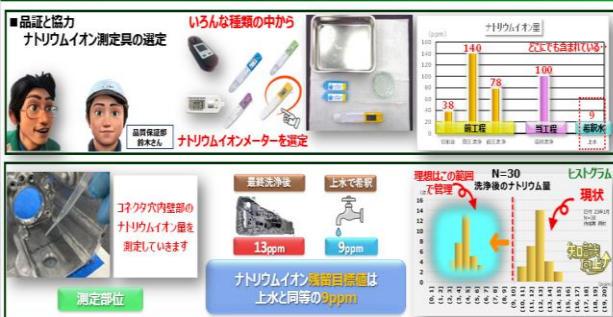
## 課題の明確化 各既存イオン値

ナトリウムイオン量を9ppm以下に

次に、ナトリウムイオン残量を調査するために品証と協力、イオンメーターを使用する事にしました。CASEを加工する際に使用している切削油と洗浄液のナトリウムイオン量を調査、結果を確認すると、どこにでも含まれていることがわかりました。CASEに含まれているナトリウムイオン量を測定するためにコネクタ穴、内壁部から採取する事にしました。すると、現在 最終洗浄後のナトリウムイオン量は13ppm前後、開発からの見解で上水では電蝕が発生しないことが分かっているためで残留目標値を9ppm以下とし、管理していくことが理想となります。

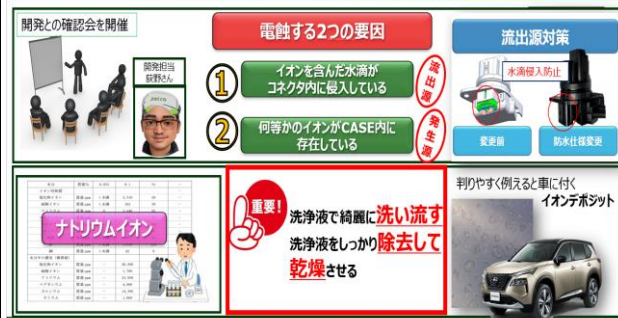
## 課題の明確化 原因調査

洗浄と液の除去でナトリウムイオン量が変化

経験のない、電蝕の要因について開発と、確認会を開催電蝕に起因する2つの要因に対し対策を進める必要があります。1つ目にイオンを含んだ水滴がコネクタ内に侵入している。に対し流出源対策はコネクタを防水仕様にする事で対策を実施しています。2つ目になんらかのイオンがCASE内に存在している。と言う事がわかっています。これは発生源となり得る為、どこから持ち込まれるのか調査が必要です。電蝕の原因となる成分分析結果から、ナトリウムイオンが起因していることが判明。なぜ、ナトリウムイオンが洗浄機で洗浄されないのかを質問すると綺麗に洗浄液で洗い流し、洗浄液を除去してから乾燥させないナトリウムイオン量が多くなるので、洗浄と液の除去が重要であるとの回答です。

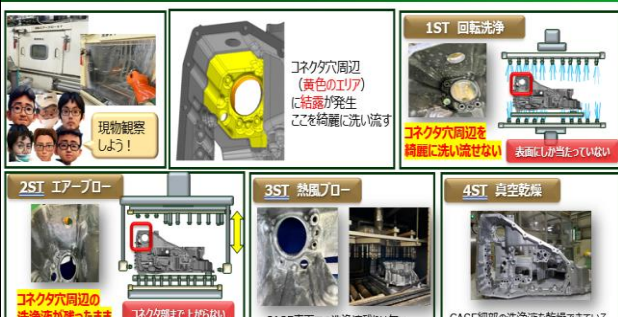
## 課題の明確化 最終洗浄機の調査

コネクタ穴周辺の洗浄能力が弱い

各洗浄工程ごとに現物観察をし、コネクタ穴周辺の洗浄度合を見ていきます。1stの洗浄は上下のノズルが回転し低圧で洗浄液を掛けている為、コネクタ穴周辺の狙い洗浄はしていない事が判りました。2stのエアブローノズルの仕様はコネクタ部までは上昇しない様になっています。このためコネクタ穴周辺の洗浄液残りが有り、液を飛ばされていいない事が判りました。3st、4stは共に洗浄液を乾燥出来ているので問題ありません。このことから、コネクタ穴周辺の洗浄能力が弱いことが判りました。

以上、設備調査から洗浄機の仕様は運搬時に発生する微細な汚れを洗浄する為の低圧洗浄機であり、コネクタ穴周辺をしっかりと除去できる状態で無い事がわかりました。そこで課題は2つ、1つ目は1STでコネクタ穴周辺を洗い流せていない、2つ目は2STで洗浄液を除去しきれていない、この2つについて攻めて行きます。

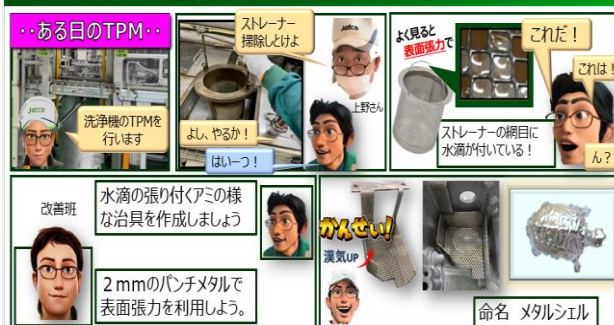
### 成功シナリオの追求と実施 3

評価方法が見つからない・・・ある日、洗浄機のTPMを実施していた時のこと ストレーナーを引き上げた際、あることに気づきます「これは？」と思い、ストレーナーの網目をよく見ると表面張力により網目に水滴が張り付いています。これだ！と何気ない発想から気付いたアイデアを元に 改善班と共に2mmのパンチメタルを使用し表面張力を利用した水滴が張り付く治具を作成。コネクタ室に収まる洗浄液がどのくらい掛つていくかの確認治具の完成です。 長い治具名なので  
「メタル シェル」と命名カメの甲羅の様にしたので

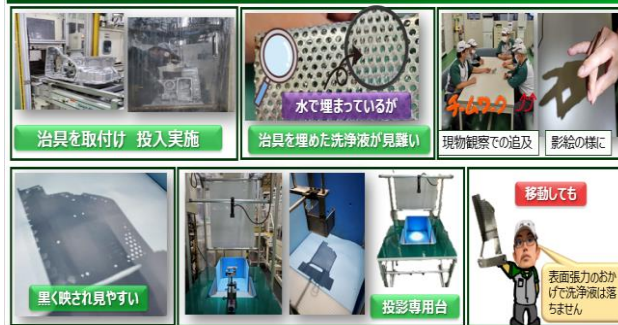
## 成功シナリオの追求と実施 4

投影機で鮮明に

さっそく、治具を取付け、洗浄機に投入すると見事に治具の穴が埋まっており洗浄液がどのくらい掛かっているかが判りました！しかし・・・穴が小さい為、確認するには見にくい事が判明。  
現物観察をしている岡村さんから影絵の様に投影で確認しては？の意見が・・・トライアルをすると治具の穴が埋まっている所が黒く映れぱったり見えるではありませんか！これを誰がやっても同じように確認出来る様に専用品を作りました！
