発表№.	テーマ	
105	ドラムフォワードライン アンローダークランプ不良の撲滅

会社・事業所名(フリガナ)	発表者名(フリガナ)
ジャトコエンジニアリングカブシキガイシャ ジャトコエンジニアリング株式会社 蒲原工場	コバヤシ トシアキ 小林 俊明

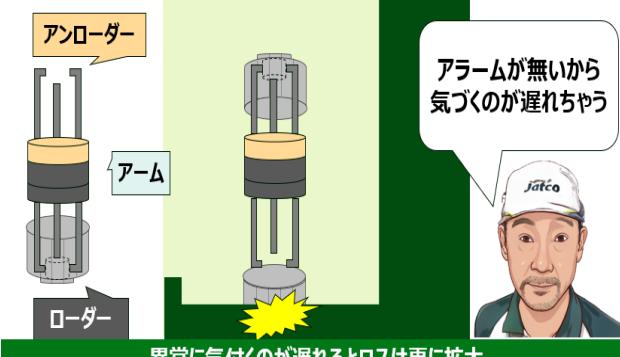
### テーマ選定の理由③ ■アンローダークランプ不良とは

アンローダークランプ不良について説明します。ワークの脱着を行うアームにはワークの取付けを行うローダーとワークを取り外すアンローダーがあり、アームが左右に動き、アームの上下を反転させることでワークの脱着を行います。動作中に機内にワークが落下して、設備が停止しますが、この異常はアームもつかないため、異常が発生しても気づくのが遅れてロスは更に多くなってしまいます。

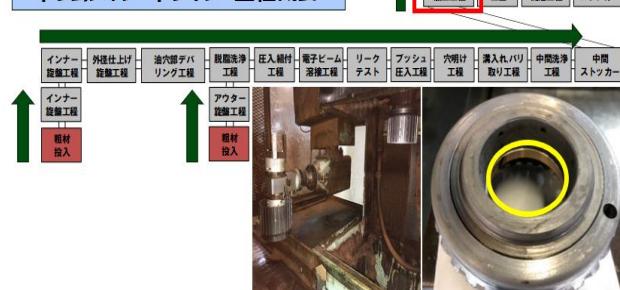
ドラムフォワードライン 工程概要

#### 圧入されたブッシュの内径を加工する設備

工程の概要です。ドラムフォワードラインは15の工程からなり、コンベアーにワークを流し、それぞれの工程をローダーとアンローダーでワークの脱着をする自動化ラインです。アンローダークランプ不良が発生しているのはブッシュ内径加工工程でここでは圧入されたブッシュの内径を削っています。

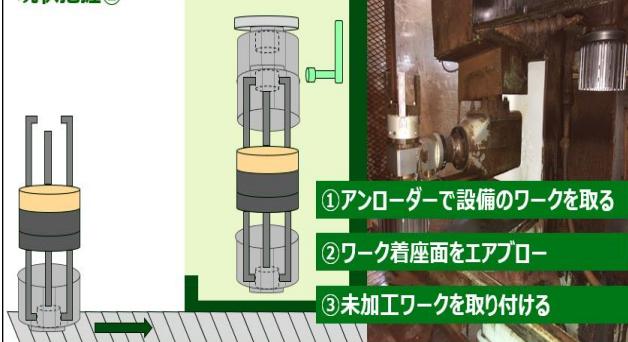
現状把握②

なぜワークが落下してしまうのか？発生のメカニズムを調査

次にローダー、アンローダーの動きについて説明します。まず搬入コンベアーから流れてきた未加工ワークをローダーが持ち上げ、設備の中へ移動します。次にアンローダーで設備の中のワークを取ります。この後、ワーク着座面をエアブローしてからアンローダーが反転し、未加工ワークを取り付けます。最後にローダーがコンベアーに戻りワークを離して終わりです。ワークが落下してしまうメカニズムを調査しました。

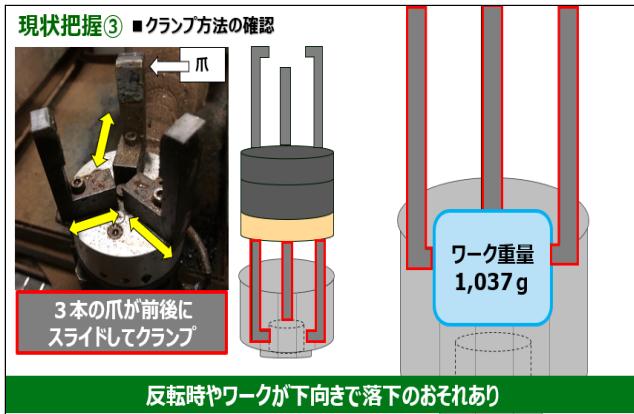
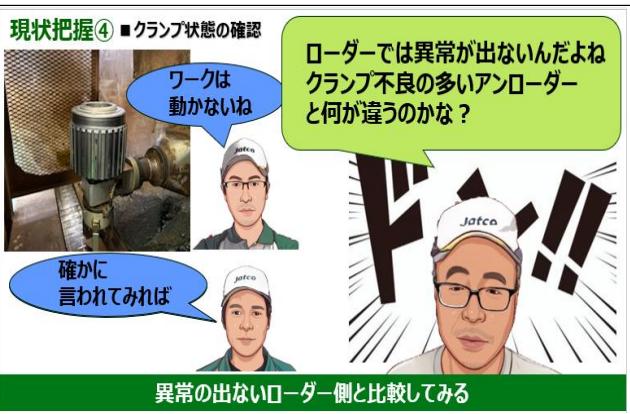
まずははじめにクランプ方法を確認しました。3本の爪が前後にスライドすることによりワーク内側のインナーア外径を押さえてクランプします。ワークの重量は1,037グラムあり、ワークを掴んだまま移動や反転をするため、ワークが下向きになると遠心力や重力の影響で滑って落下の恐れがあります。

そこでクランプの状態を確認しました。実際にワークをクランプさせてみましたがワークは動きませんでした。少し行き詰って悩んでいると、ベテランの渡辺さんが「ローダー側では異常は出ないんだよね? クランプ不良の多いローダーと何が違うのかな?」、確かに言われてみればその通りです。異常の出ないローダー側と比較してみました。

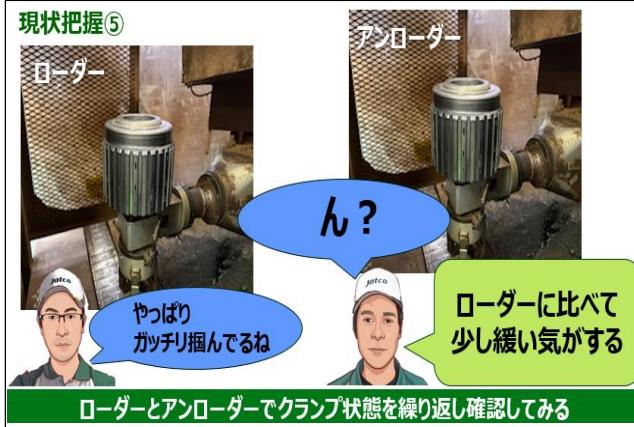
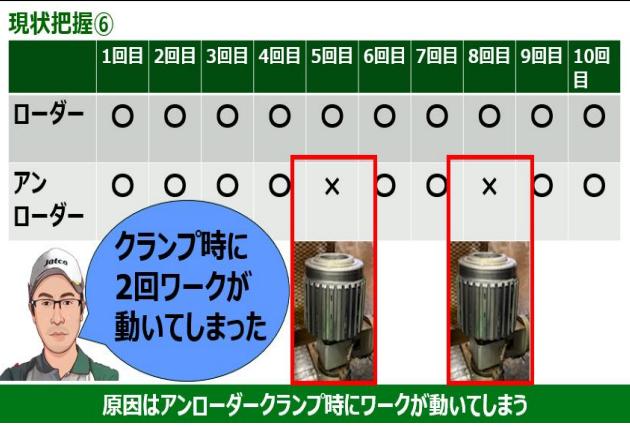
ローダー側でも同様にワークをクランプさせた状態を確認してみましたがもちろんワークは動きませんでした。今度は同じワークをアンローダーでクランプしてみると…? 動きはしないけどローダーに比べて少しうるい気がします。比較してみることでビミョーな違いに気づくことができました。ローダーとアンローダーでクランプ状態を繰り返し確認してみることにしました。

すると、ローダーでは常にワークが動かないのに対してアンローダーの方はワークが動いてしまうことが2回発生しました。原因はアンローダークランプ時にワークが動いてしまうということがわかりました。

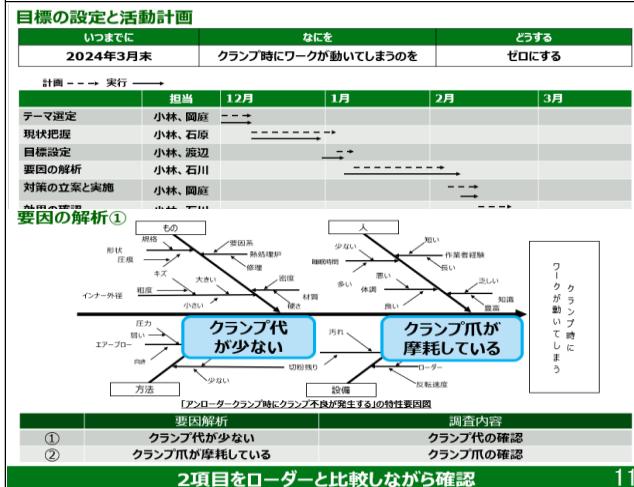
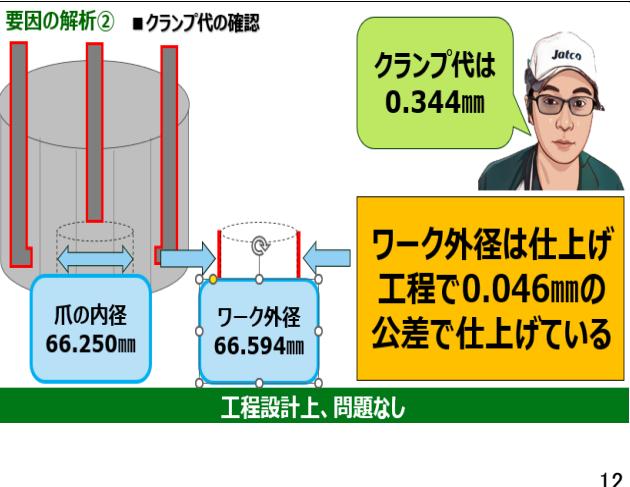
目標の設定です。2024年3月末までに、アンローダークランプ時にワークが動いてしまうのを、0にする、という目標を立て、活動を始めました。『アンローダークランプ時にワークが動いてしまう』の特性要因図を作成し、クランプ代が少ない、クランプ爪が摩耗している、の2項目について確認することにしました。

まずははじめにクランプ代の確認をしました。爪が閉まった状態で内径を確認してみると66.250mmだったのに対してワークの外径は66.594mmでクランプ代は0.344mmでした。ワーク外径は仕上げ工程で0.046mmの公差で仕上げられているので、工程設計上問題ないことがわかりました。

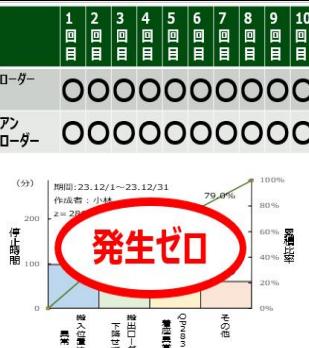
<p>発生ゼロ</p> <p>摩耗した爪を交換</p> <p>期間: 23.12/1~23.12/31 作成者: 小林 z = 20</p>

<p>発生ゼロの内訳のバーチート図</p> <p>アノローダークランプ不良の発生はゼロになり目標達成!!</p>

評価記号:		評価項目						総合評価	ランク																																																	
	効果	実現性	コスト	納期																																																						
○ 3点	○	○	○	○	12	1																																																				
○ 2点																																																										
△ 1点																																																										
方法	クランプ爪を新品に交換する	スライド部の寸法を変更する	稼働域を短ぐる	クランプ速度を遅ぐる																																																						
クランプ爪を無くすには	○	○	○	○																																																						
方法	△	○	△	△																																																						
	△	○	○	○																																																						
	△	○	○	○																																																						
<p>15</p> <p>対策の検討と実施です。クランプ爪の異常摩耗を無くすには、の系統マトリックス図で評価したところ、クランプ爪を新品に交換するのが1番高かったため、これを採用することにしました。</p>	<p>16</p> <p>摩耗したクランプ爪一式を新品に交換しました。異常摩耗がなくなったことでクランプ時にワークは動かなくなり、アノローダークランプ不良の発生もゼロになりました。目標達成です。</p>

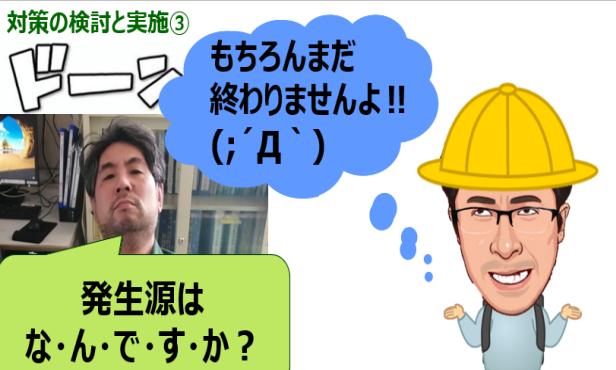
<p><b>対策の検討と実施③</b></p>

<p>もちろんまだ終わりませんよ!! ( ; 'Д` )</p> <p>発生源はな・ん・で・す・か?</p> <p>発生源であるチャックスライド部への切粉の侵入を要因の解析からリストアート</p>	<p><b>統・要因の解析①</b></p>

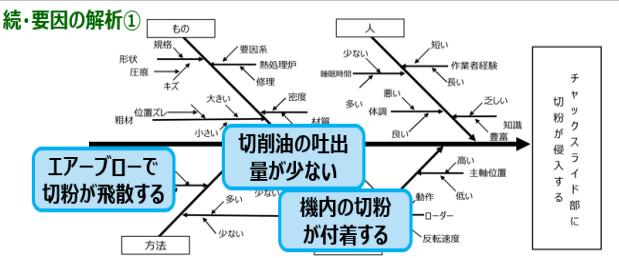
<p>「チャックスライド部に切粉が侵入する」の特性要因図</p> <table border="1" data-bbox="811 1757 1422 1858"> <thead> <tr> <th>要因解説</th> <th>調査内容</th> </tr> </thead> <tbody> <tr> <td>① 機内の切粉が付着する</td> <td>切粉が残っている場所</td> </tr> <tr> <td>② 切削油の吐出量が少ない</td> <td>吐出量による切粉付着の変化</td> </tr> <tr> <td>③ エアーブローで切粉が飛散する</td> <td>エアーブローによる切粉付着の変化</td> </tr> </tbody> </table> <p>主要因と思われる3項目で検証を実施</p>	要因解説	調査内容	① 機内の切粉が付着する	切粉が残っている場所	② 切削油の吐出量が少ない	吐出量による切粉付着の変化	③ エアーブローで切粉が飛散する	エアーブローによる切粉付着の変化																																																	
要因解説	調査内容																																																									
① 機内の切粉が付着する	切粉が残っている場所																																																									
② 切削油の吐出量が少ない	吐出量による切粉付着の変化																																																									
③ エアーブローで切粉が飛散する	エアーブローによる切粉付着の変化

<p>17</p> <p>少しだけ達成感に浸っていると…。『ちょっと待った～！』『これで終わったらまた再発するぞ!発生源まで対策しないと!』とシャレの通じない上司はブンブンです。小学生のころ、「ヤレって言われたらヤル気なくなつたわ～！」とか言って言い訳してたことを思い出しながら、成長した私は、発生源であるチャックスライド部への切粉の侵入を要因の解析からリストアートします。</p>	<p>18</p> <p>統・要因の解析です。『チャックスライド部に切粉が侵入する』で特性要因図を作成し、機内の切粉が付着する、切削油の吐出量が少ない、エアーブローで切粉が飛散する、の3項目について検証することにしました。</p>
