スライディンググループ塗装不良低減活動

トヨタゴウセイカブシキガイシャ
豊田合成株式会社

モリマチコウジョウ
森町工場

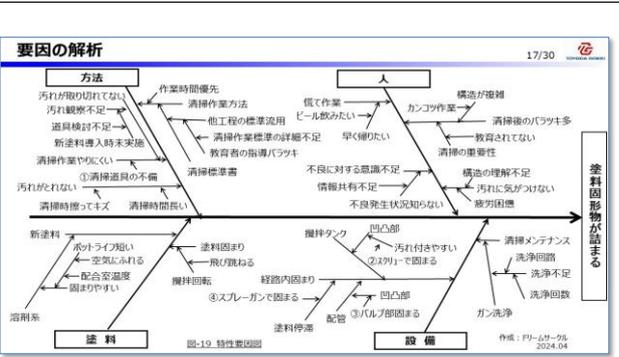
特性要因図を用いて要因の解析をしました。メンバーから多くの意見を出してもらいましたが、その中から①清掃道具の不備、②スクリーで固まる、③バルブ部で固まる、④スプレーガンで固まるを重要要因として取り上げる事としました。

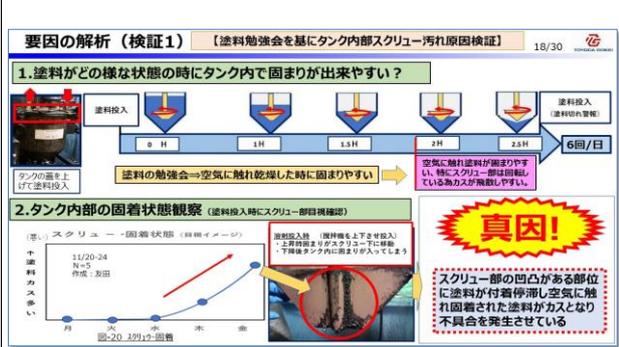
塗料がどのような状態の時にタンク内で固まりやすいか、塗料勉強会を基に検証しました。塗料が時間経過で減っていき、空気に触れ乾燥した時に塗料が固まりやすくなる。特にスクリーは回転しているためカスが飛散しやすい。また週末に向けて固着状態が多くなっており、溶剤投入時、蓋を上げた時に固まりがスクリー下に移動し、蓋を降ろした時にタンク内に固まりが入ってしまいます。スクリー部の凹凸がある部位に塗料が付着し、空気に触れ固着した塗料がカスとなり、詰まりが発生させています。

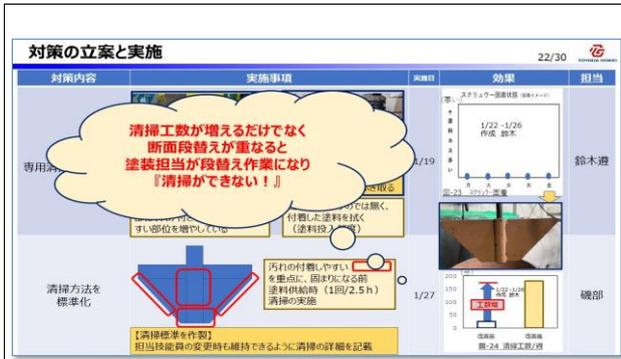
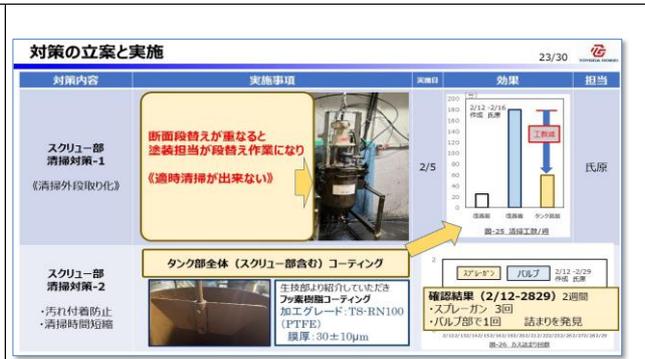
【スクルー専用清掃道具の使用】

従来の方法だとスクルー部にキズが付き、塗料が固まりやすい部位を増やしているため、有機溶剤対応シートで塗料投入都度、塗料が固まる前にふき取るようにしました。

【清掃方法を標準化】

汚れが付着しやすい部分を重点に、塗料供給時に清掃の標準化。清掃標準を作成し担当技能員の変更時も維持できるようにしました。これにより週末に増加傾向だったスクルー固着がなくなりました。しかし清掃工数が増えるだけでなく、段替えが重なり塗装担当者が段替え作業に入るため清掃ができないことが判明しました。

段替えが重なり清掃ができない問題に対して、清掃の外段取りを実施しました。タンクを新規追加、2個のタンクを交互に使用することにより、使用中タンクの溶剤投入がないでの清掃が可能になりました。

またスクルー汚れ付着防止対策、清掃時間短縮としてタンク全体を含むコーティングの実施をしました。これにより清掃工数は大幅減の50分となりました。確認結果として2週間でスプレーガン3回、バルブ部で1回の詰まりを発見しました。

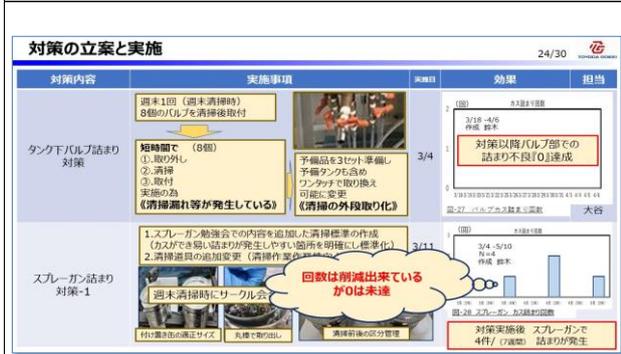
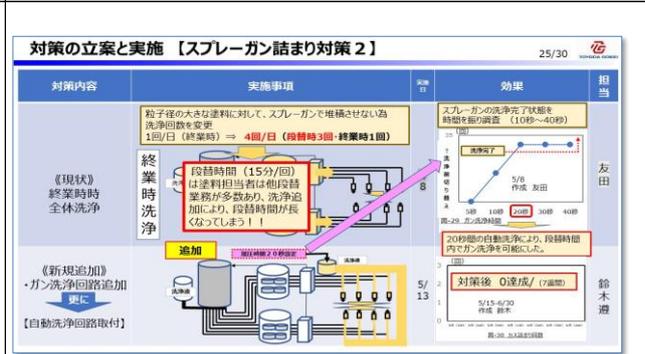
タンク下バルブ詰まり対策については、週末清掃時に8個のバルブを短時間で取り外し、清掃、取付けの実施のため清掃漏れが発生していた為、予備品を3セット準備しワンタッチで取り換え可能に変更。清掃の外段取り化をしたことにより、対策以降バルブ部での詰まり不良「0」を達成です。スプレーガン対策については、勉強会で内容を追加した清掃標準を作成、清掃道具の追加変更し、回数は削減できていますが、「0」は未達となっています。

粒子径の大きな塗料に対して、スプレーガンで堆積させないために洗浄回数を変更しました。変更前は終業時に1回でしたが、段替時に3回行うことにし1日計4回に変更しました。しかし段替時間が1回1.5分掛り、洗浄作業を追加することで、段替え時間が長くなってしまいました。そのため新たに洗浄回路を追加し、20秒間の自動洗浄をしたことで、段替時間内でのガン洗浄を可能にしました。これらの対策により対策以降スプレーガンの詰まり不良「0」を達成です。

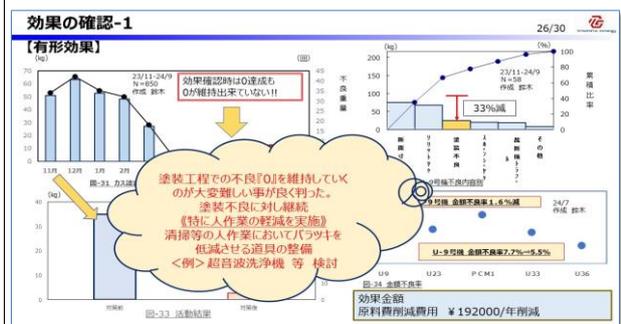
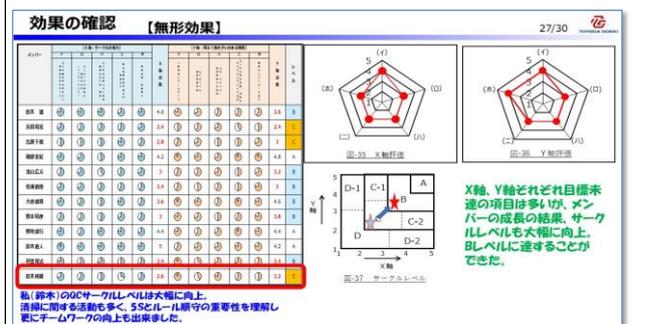
効果の確認です。有形効果として8月の不良重量は対策前と比べて86%低減、UHF-9号機不良内容別でみると、塗装不良を33%低減。副効果として金額不良率1.6%の削減ができ年間192,000円の原料費削減をすることができました。ですが効果確認時は0達成も、「0」が維持できていません。塗装工程での不良「0」を維持していくが大変難しいことがよくわかりました。塗装不良に対し、特に人作業の軽減の実施、清掃等人作業においてバラツキを低減させる道具の整備等を検討していきます。
