梱包ラインにおける不良撲滅

カブシキガイシャ ノダ フジカワジギョウシヨ
株式会社ノダ 富士川事業所

テーマ 『梱包ラインにおける不良撲滅』

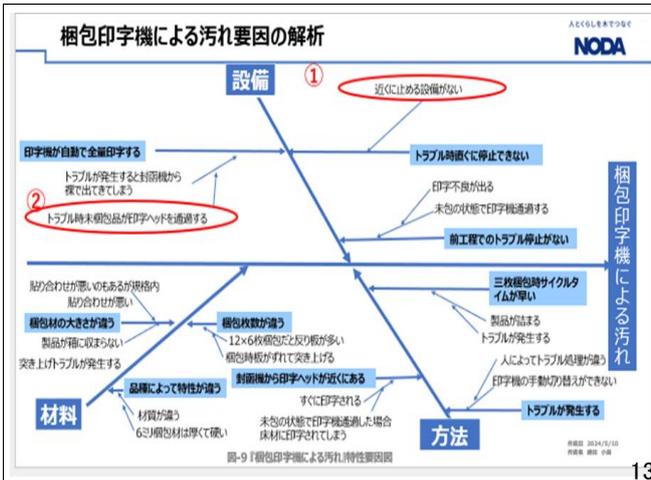
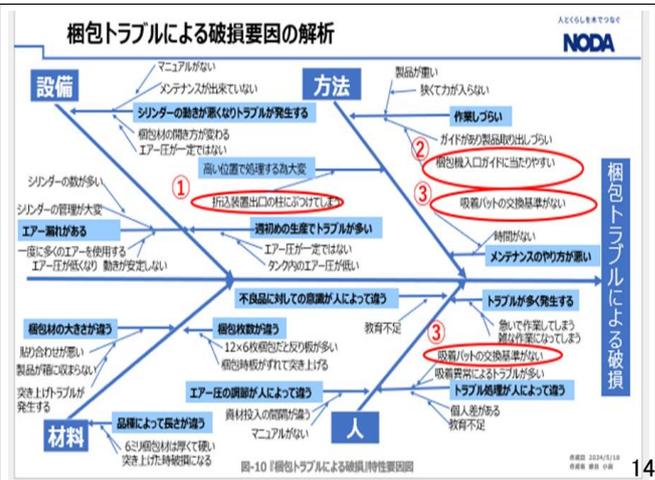
次に要因の解析です。
 梱包印字機による汚れを特性になぜなぜを繰り返したところ主要因として、近くに止める設備がない。
 トラブル時未梱包品が印字ヘッドを通過し印字不良が発生している
 がわかりました。

梱包トラブルによる破損を特性になぜなぜを繰り返したところ主要因として
 折込装置出口の柱にぶつけてしまう。梱包入口ガイドに当たりやすい。
 吸着パッドの交換基準がないことがわかりました。

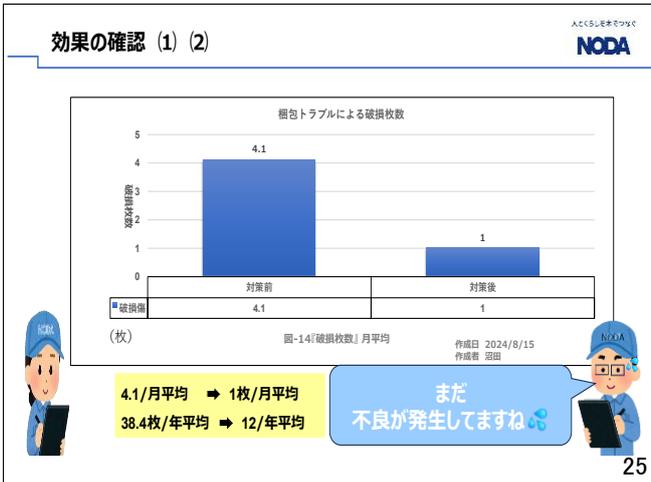
梱包トラブルによる破損対策に関する効果の確認です。対策前は月平均4.1枚でしたが、対策後は月平均1枚まで不良を削減させることが出来ました。年単位の換算すると、平均38.4枚の破損枚数を平均12枚まで削減する見込みとなりました。対策(1)(2)のみでは目標の0には達成出来ませんでした。

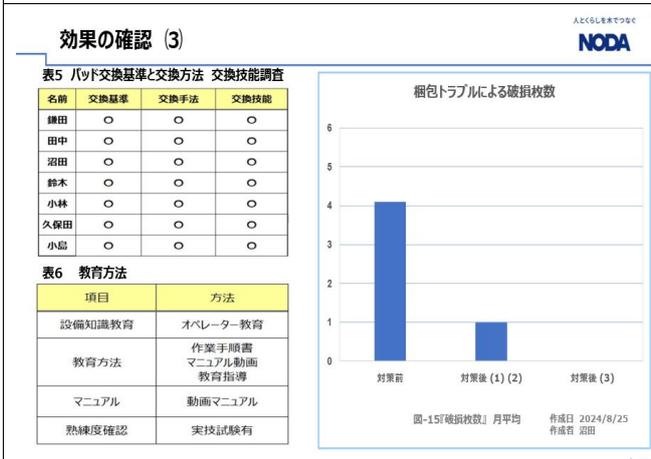
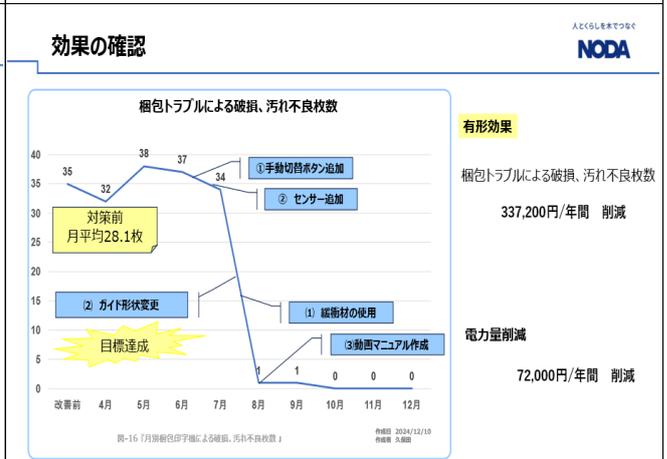
次に吸着パッド交換基準を作るに対して自社で取り入れている動画でのマニュアル作成ツールを使用し交換基準を明確にし同時に交換方法も作成しました。

新人を含めた全てのサークルメンバーがパッド交換方法を確認し合えるようになり、作業のばらつきが減り、トラブル自体がなくなりました。最終的には梱包トラブルによる破損枚数はゼロになりました。

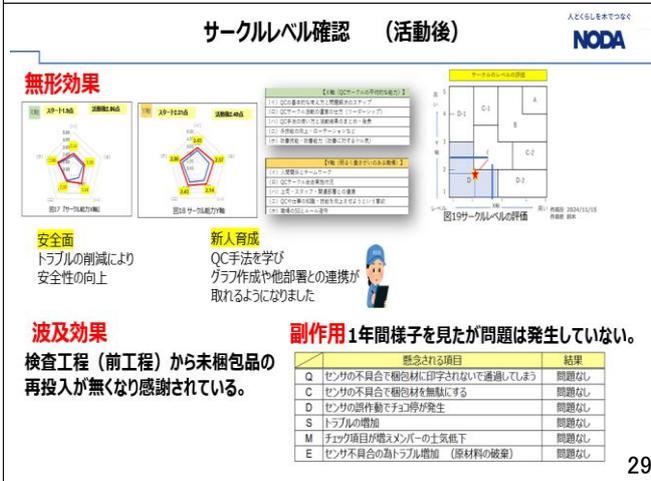
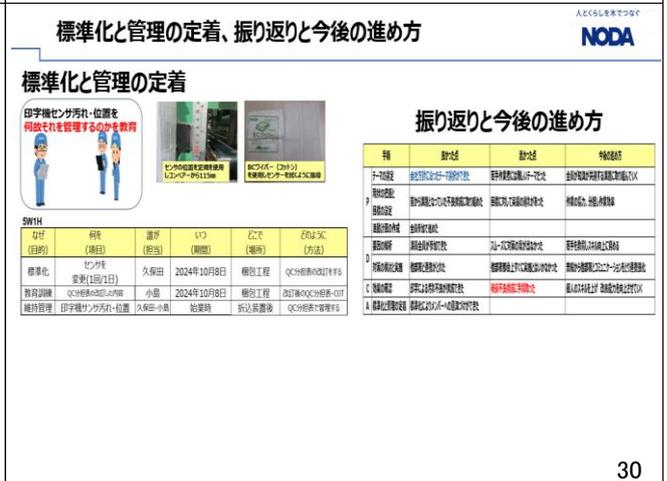
無形効果です。サークルレベルはDゾーンからのスタートでしたがCゾーンにレベルアップしました。トラブル減少により安全性が向上し 新人育成ではグループ作成や他部署と連携がとれるようになりました。波及効果では検査工程から未梱包品の再投入が無くなり感謝されています。副作用ではQCDSMEの観点で1年間様子を見ましたが問題は発生していません。

標準化、教育訓練、維持管理はこの表の通りとし、教育のなかでは印字機センサに汚れが付いていない事と位置調整が何故重要か説明しました。今回の振り返りですが、良かった点は、会社方針に沿ったテーマ選定ができた事です。悪かった点は破損不良撲滅に手間取った事です。個人のスキルを上げ改善能力向上に努めます。
