# 塗装工程におけるハジキ不良撲滅

カブシキガイシャ ミュキセイサクショ  
株式会社 三幸製作所

【サークル名】 SEAR 600  
(セト・カホ 合同チーム)

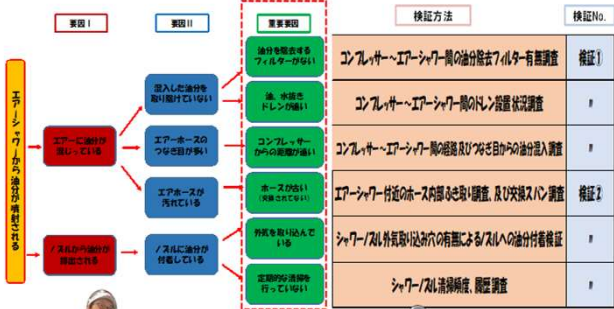
17

要因解析では「なぜ、エアシャワーから油分が噴射されるのか?」を要因追求型系統図を使い分析を行いました。重要要因を追求する事が出来たので、検証方法を考え、これに基づいて原因を究明していきたいと思います。

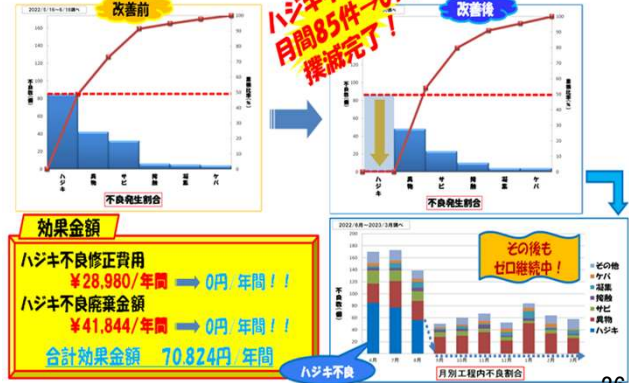
26

いよいよ効果の確認です。ハジキ不良の発生は2022年9月時点で0件となりました。目標としていたハジキ不良の撲滅を、見事達成することが出来ました。廃棄、修正工数削減による年間効果金額は70,824円となりました。また、発生数については、その後もゼロの状態を維持、継続できています。
