【上位方針】  
4000tプレスライン  
OEE向上  
※ OEE = 設備総合効率  
山崎工長

ライン内設備ごとに見ると『DA炉』で故障が最も多く発生。  
DA炉は鍛造製品の焼きなましを行う熱処理工程で  
650℃に設定された炉内にRBでワークの投入を行う。  
DA炉の故障内容を見ると『RBチャック異常』が最も多く、  
削減効果が高いことからこのテーマに決定。

RBチャック機構について

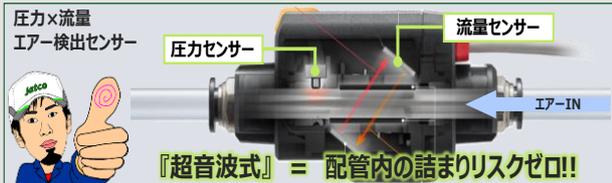
圧力×流量 エアー検出センサー

圧力に加え、エアーの流量を検出することができればデメリットを解消できるアイデアでした。  
 このアイデアを実現させるため精度やコストを考えながらセンサーの選定を行った結果、エアーの圧力と流量を同時に検出できる一体型センサーを発見。

このセンサーは超音波式でエア-の流量を計測する為、配管内の詰まりリスクはゼロ。  
早速、採用できるか確認する為シリンダーのエア-消費量を算出し、デモ機を使った精度テストを実施。  
結果的に、このセンサーが採用できることが分かりました。

これまでの調査から、最終的に対策案は圧力×流量のエア-検出センサー化に決定。  
マルチペア活動を通し、専門外スキルを強化しながら最適な対策案に辿り着きました。  
テスト結果から閾値を設定し、対策の実施へGO!!
