103 A車ナットプロジェクト溶接 スパッタ付着ゼロへの挑戦

カブシキカイシャ テイエフメタル
株式会社 TF-METAL

1 TF-METAL A車 ナットプロジェクト溶接 スパッタ付着ゼロへの挑戦

株式会社 TF-METAL
Generation Y サークル

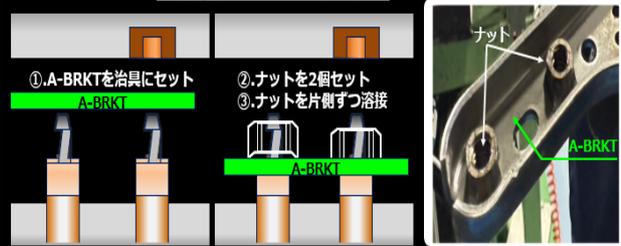
●スパッタ付着の発生工程は…

発生工程、A-BRKTsubプロジェクション溶接工程。
作業内容、A-BRKTを治具にセット。次に、ナットを位置決めピンに合わせ2個セット。そして溶接。

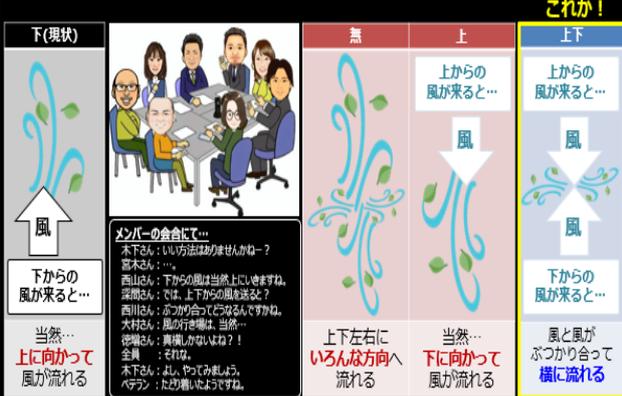
追加要因解析。
下部電極からのエア-のみの場合、ピンとナットのネジ(谷)に沿ってエア-とスパッタが渦巻状に上昇。だから、上部へ飛散又はスパッタが谷に付着する。

●スパッタの飛散方向をコントロールできれば…

アイデア創出。
サークルメンバーで、スパッタの飛散方向をコントロールできないかについて話し合った。下からの風が吹けば、上に流れる。上から風が吹けば、下に流れる。無風では上下左右へコントロールできない。では、上下同時に風を送れば…風同士がぶつかり合って、横に流れるようコントロール出来るのでは?と考えた。
